# DPE Diagnostic de performance énergétique (logement)

N° : 2344E0677733L  
Etabli le : 01/03/2023  
Valable jusqu'au : 28/02/2033

adresse : **6 RUE GABRIEL GOUDY (N° de lot: 055301001L) 44200 NANTES**

Type de bien : Appartement

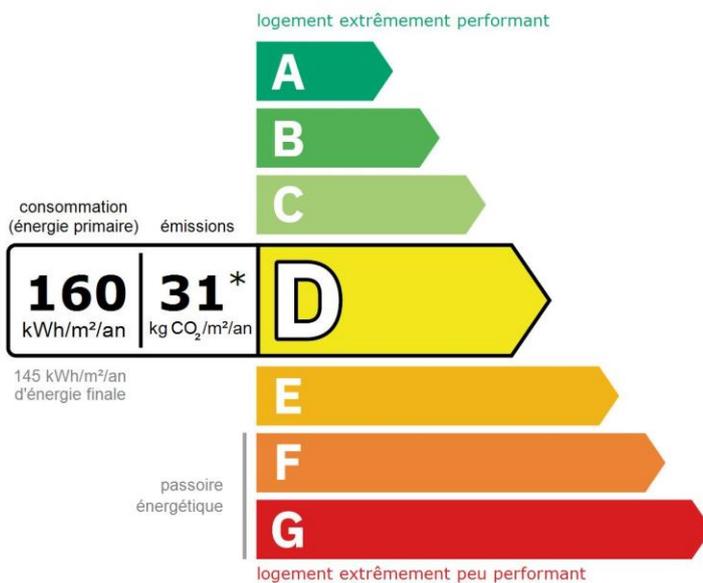
## Performance énergétique et climatique

Le niveau de consommation énergétique dépend de l'isolation du logement et de la performance des équipements.  
Pour l'améliorer, voir pages 4 à 6

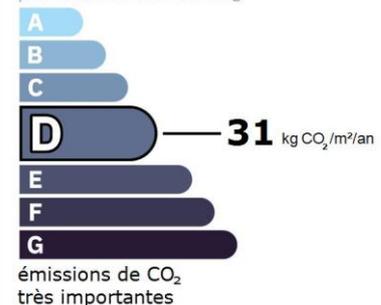
Ce logement émet **1 634 kg de CO<sub>2</sub> par an**, soit l'équivalent de **8 465 km parcourus en voiture**.

Le niveau d'émissions dépend principalement des types d'énergies utilisées (bois, électricité, gaz, fioul, etc.)

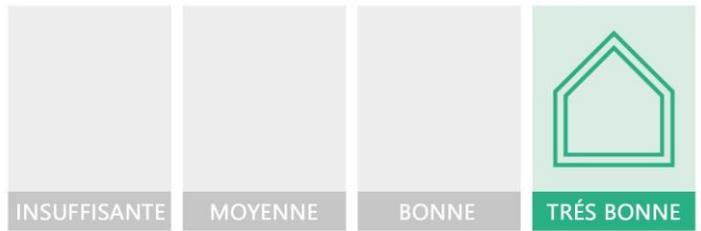
### ▲ Performance de l'isolation

Murs	Mur en béton banché d'épaisseur $\leq 20$ cm avec isolation extérieure (10 cm) donnant sur l'extérieur Mur en béton de mâchefer d'épaisseur $\leq 20$ cm avec isolation extérieure (10 cm) donnant sur l'extérieur PC RDC Mur en béton banché d'épaisseur $\leq 20$ cm donnant sur un hall d'entrée avec dispositif de fermeture automatique	insuffisante

Plancher bas	Dalle béton donnant sur un vide-sanitaire	insuffisante

Toiture/plafond	Dalle béton non isolée donnant sur un local chauffé	insuffisante

Portes et fenêtres	Fenêtres battantes pvc, double vitrage avec lame d'air 16 mm à isolation renforcée et volets roulants pvc Porte(s) autres opaque pleine isolée	très bonne

Plafond	Isolation des plafonds par l'extérieur. ⚠ Travaux à réaliser en lien avec la copropriété	R > 7,5 m <sup>2</sup> .K/W

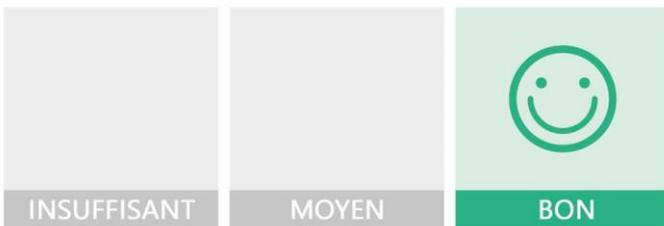
### Confort d'été (hors climatisation)\*

Les caractéristiques de votre logement améliorant le confort d'été :

bonne inertie du logement

logement traversant

fenêtres équipées de volets extérieurs
