## ▲ DPE réalisé à partir des données de l'immeuble

adresse : **22 BOULEVARD CLOVIS CONSTANT (N° de lot: 017009001L) 44100 Nantes (France)**

Type de bien : Appartement

Année de construction : 1956

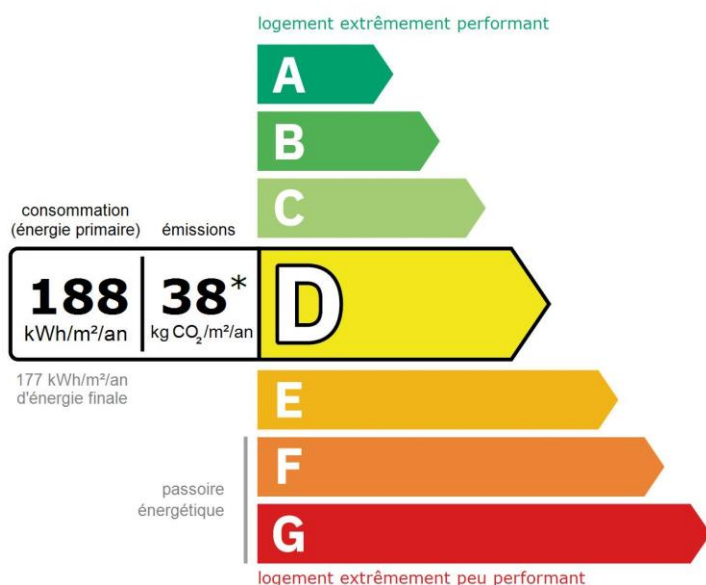
## Performance énergétique et climatique

Le niveau de consommation énergétique dépend de l'isolation du logement et de la performance des équipements.  
Pour l'améliorer, voir pages 4 à 6

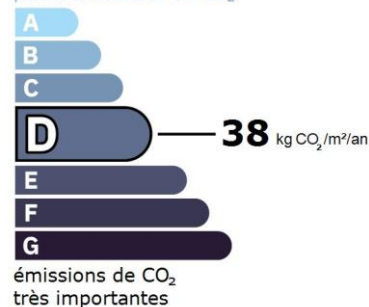
Ce logement émet 2 342 kg de CO<sub>2</sub> par an, soit l'équivalent de 12 137 km parcourus en voiture.

Le niveau d'émissions dépend principalement des types d'énergies utilisées (bois, électricité, gaz, fioul, etc.)

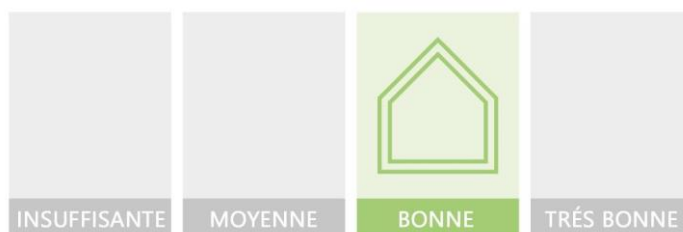
### ▲ Performance de l'isolation

| | description | isolation |
|---|---|---|
| Murs | Mur en béton banché d'épaisseur $\leq 20$ cm avec un doublage rapporté avec isolation extérieure (10 cm) donnant sur l'extérieur<br>PC Mur en béton banché d'épaisseur $\leq 20$ cm non isolé donnant sur des circulations avec ouverture directe sur l'extérieur<br>LOGGIA OUEST Mur en béton banché d'épaisseur $\leq 20$ cm non isolé donnant sur d'autres dépendances | insuffisante |
| Plancher bas | Dalle béton donnant sur un sous-sol non chauffé avec isolation intrinsèque ou en sous-face (6 cm)<br>Dalle béton donnant sur des circulations avec ouverture directe sur l'extérieur avec isolation intrinsèque ou en sous-face (1,5 cm)<br>Dalle béton donnant sur un bâtiment ou local à usage autre que d'habitation<br>Dalle béton non isolée donnant sur un local chauffé | insuffisante |
| Toiture/plafond | Dalle béton non isolée donnant sur un local chauffé | très bonne |
| Portes et fenêtres | Fenêtres battantes pvc, double vitrage avec lame d'air 10 mm et volets roulants pvc<br>Fenêtres battantes pvc, double vitrage avec lame d'air 8 mm et volets roulants pvc<br>Portes-fenêtres battantes pvc, double vitrage avec lame d'air 10 mm et volets roulants pvc<br>Porte(s) autres opaque pleine isolée<br>Porte(s) bois opaque pleine | moyenne |
