# DPE Diagnostic de performance énergétique (logement)

N°ADEME : [2544E1733226K](#)  
Etabli le : 26/05/2025  
Valable jusqu'au : 25/05/2035

Adresse : **16 ALLEE DES ALIZES**  
**44100 NANTES**  
N° de lot: 068000008L

Type de bien : Appartement  
Année de construction : 1983  
Surface de référence : **102,09 m²**

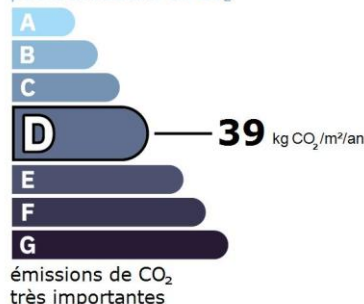
Ce logement émet 3 988 kg de CO<sub>2</sub> par an, soit l'équivalent de 20 665 km parcourus en voiture.

Le niveau d'émissions dépend principalement des types d'énergies utilisées (bois, électricité, gaz, fioul, etc.)

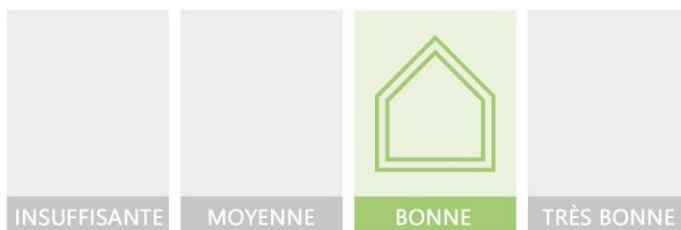
## Performance de l'isolation

| | description | isolation |
|---|---|---|
| <b>Murs</b> | Mur en béton banché d'épaisseur $\leq 20$ cm avec isolation extérieure (12 cm) donnant sur l'extérieur / Mur en béton banché d'épaisseur $\leq 20$ cm donnant sur un local non chauffé non accessible / Mur en béton banché d'épaisseur $\leq 20$ cm avec isolation extérieure donnant sur un local chauffé / Inconnu (à structure lourde) donnant sur un espace tampon solarisé (véranda, loggia fermée) | bonne |
| <b>Plancher bas</b> | Dalle béton donnant sur un local non chauffé non accessible<br>Dalle béton donnant sur un terre-plein | insuffisante |
| <b>Toiture/plafond</b> | Plafond structure inconnu (sous combles perdus) donnant sur l'extérieur (combles aménagés)<br>Plafond sous solives bois donnant sur un comble faiblement ventilé | insuffisante |
| <b>Portes et fenêtres</b> | Fenêtres fixes bois, simple vitrage sans protection solaire / Fenêtres battantes bois, simple vitrage sans protection solaire / Portes-fenêtres battantes pvc, double vitrage avec lame d'air 15 mm à isolation renforcée et volets roulants pvc / Fenêtres battantes pvc, double vitrage avec lame d'air 8 mm et volets roulants pvc / Fenêtres battantes pvc, double vitrage avec lame d'air 10 mm sans protection solaire / Fenêtres battantes pvc, double vitrage avec lame d'air 12 mm sans protection solaire / Fenêtres battantes pvc, double vitrage avec lame d'air 15 mm à isolation renforcée sans protection solaire / Porte(s) bois avec 30-60% de vitrage simple / Porte(s) autres opaque pleine isolée | insuffisante |
