# DPE Diagnostic de performance énergétique (logement)

N° : 2344E0056209R  
Etabli le : 09/01/2023  
Valable jusqu'au : 08/01/2033

## ▲ DPE réalisé à partir des données de l'immeuble

adresse : 27-29-31-33-35-37 RUE DES PLANTES (N° de lot: 026001013L)  
44100 Nantes (France)

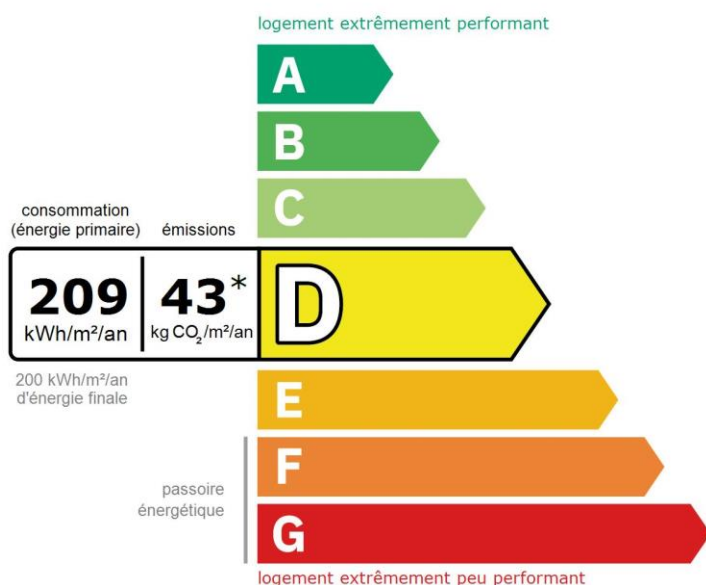
## Performance énergétique et climatique

Le niveau de consommation énergétique dépend de l'isolation du logement et de la performance des équipements.  
Pour l'améliorer, voir pages 4 à 6

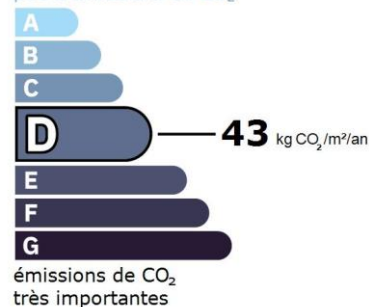
Ce logement émet 3 128 kg de CO<sub>2</sub> par an, soit l'équivalent de 16 208 km parcourus en voiture.

Le niveau d'émissions dépend principalement des types d'énergies utilisées (bois, électricité, gaz, fioul, etc.)

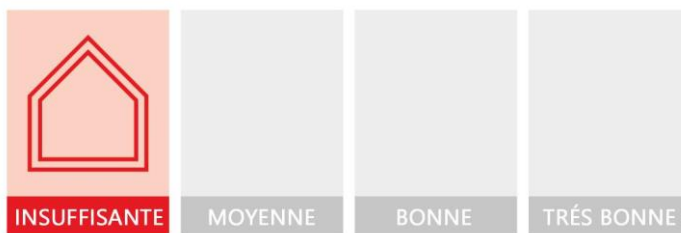
### ▲ Performance de l'isolation

| | description | isolation |
|---|---|---|
| <b>Murs</b> | Mur en béton banché d'épaisseur $\leq 20$ cm avec isolation extérieure (10 cm) donnant sur l'extérieur<br>Mur en béton banché d'épaisseur $\leq 20$ cm donnant sur des circulations sans ouverture directe sur l'extérieur | <b>insuffisante</b> |
| <b>Plancher bas</b> | Dalle béton donnant sur un local chauffé | <b>bonne</b> |
| <b>Toiture/plafond</b> | Dalle béton donnant sur l'extérieur (terrasse) | <b>insuffisante</b> |
| <b>Portes et fenêtres</b> | Fenêtres battantes pvc, double vitrage avec lame d'argon 18 mm et volets roulants pvc<br>Portes-fenêtres battantes avec soubassement pvc, double vitrage avec lame d'argon 18 mm et volets roulants pvc<br>Fenêtres oscillantes pvc, double vitrage avec lame d'argon 18 mm<br>Porte(s) autres opaque pleine isolée | <b>bonne</b> |

| Lot | Description | Performance recommandée |
|---|---|---|
| Plafond | Isolation des plafonds par l'extérieur.<br>⚠ Travaux à réaliser en lien avec la copropriété | $R > 3,5 \text{ m}^2 \cdot \text{K/W}$ |

| Lot | Description | Performance recommandée |
|---|---|---|
| Mur | Isolation des murs par l'extérieur.<br>Si un ravalement de façade est prévu, effectuer une isolation par l'extérieur avec des retours d'isolants au niveau des tableaux des baies quand cela est possible.<br>⚠ Travaux à réaliser par la copropriété<br>⚠ Travaux pouvant nécessiter une autorisation d'urbanisme | $R > 4,5 \text{ m}^2 \cdot \text{K/W}$ |
| Portes et fenêtres | Remplacer les fenêtres par des fenêtres double vitrage à isolation renforcée.<br>⚠ Travaux à réaliser en lien avec la copropriété<br>⚠ Travaux pouvant nécessiter une autorisation d'urbanisme | $U_w = 1,3 \text{ W/m}^2 \cdot \text{K}$ , $S_w = 0,42$ |
