# DPE Diagnostic de performance énergétique (logement)

N° : 2344E0056175J  
Etabli le : 09/01/2023  
Valable jusqu'au : 08/01/2033

adresse : 27-29-31-33-35-37 RUE DES PLANTES (N° de lot: 026001016L)  
44100 Nantes (France)

Type de bien : Appartement

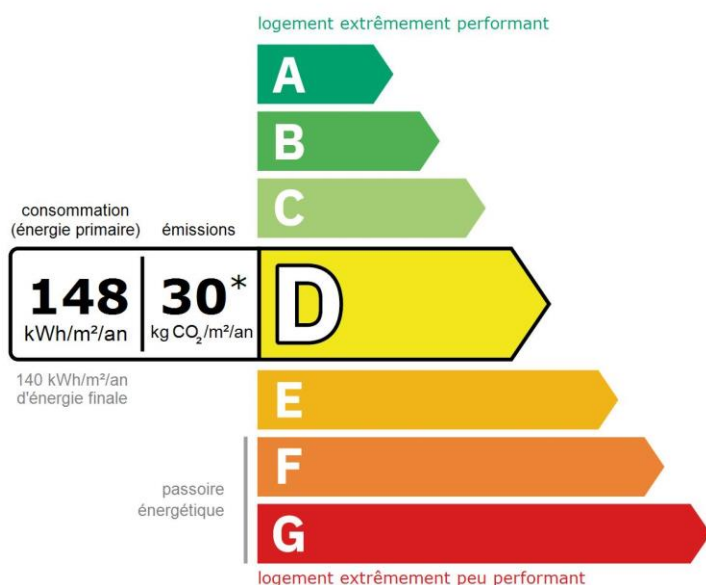
Le niveau de consommation énergétique dépend de l'isolation du logement et de la performance des équipements.  
Pour l'améliorer, voir pages 4 à 6
