# DPE Diagnostic de performance énergétique (logement)

N° : 2344E0056153N  
Etabli le : 09/01/2023  
Valable jusqu'au : 08/01/2033

adresse : 27-29-31-33-35-37 RUE DES PLANTES (N° de lot: 026001038L)  
44100 Nantes (France)

Type de bien : Appartement

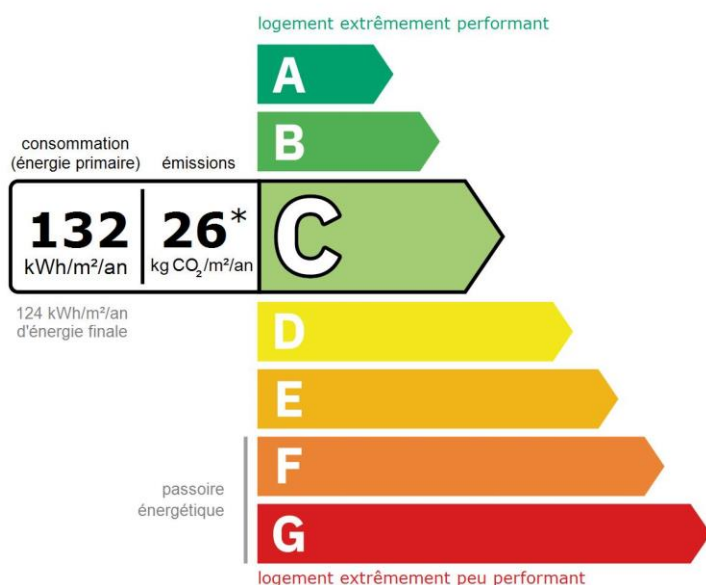
## Performance énergétique et climatique

Le niveau de consommation énergétique dépend de l'isolation du logement et de la performance des équipements.  
Pour l'améliorer, voir pages 4 à 6

Ce logement émet 1 932 kg de CO<sub>2</sub> par an, soit l'équivalent de 10 009 km parcourus en voiture.

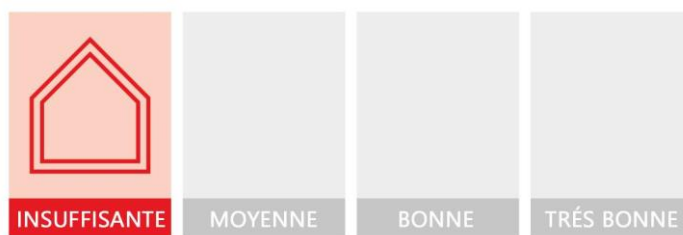
### ▲ Performance de l'isolation

| | description | isolation |
|---|---|---|
| <b>Murs</b> | Mur en béton banché d'épaisseur $\leq 20$ cm avec isolation extérieure (10 cm) donnant sur l'extérieur<br>Mur en béton banché d'épaisseur $\leq 20$ cm donnant sur des circulations sans ouverture directe sur l'extérieur | <b>insuffisante</b> |
| <b>Plancher bas</b> | Dalle béton donnant sur un local chauffé | <b>bonne</b> |
| <b>Toiture/plafond</b> | Dalle béton donnant sur un local chauffé | <b>insuffisante</b> |
| <b>Portes et fenêtres</b> | Fenêtres battantes pvc, double vitrage avec lame d'argon 18 mm et volets roulants pvc<br>Portes-fenêtres battantes avec soubassement pvc, double vitrage avec lame d'argon 18 mm et volets roulants pvc<br>Fenêtres oscillantes pvc, double vitrage avec lame d'argon 18 mm<br>Porte(s) autres opaque pleine isolée | <b>bonne</b> |

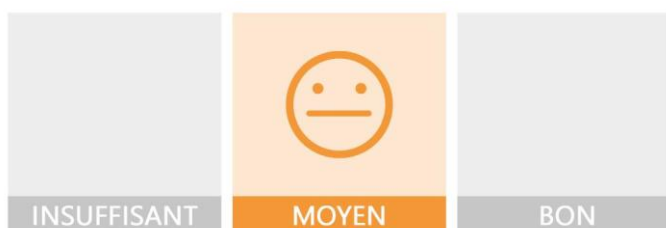
### Confort d'été (hors climatisation)\*

Les caractéristiques de votre logement améliorant le confort d'été :

logement traversant

fenêtres équipées de volets extérieurs
