# DPE Diagnostic de performance énergétique (logement)

N° : 2344E0056123J  
Etabli le : 09/01/2023  
Valable jusqu'au : 08/01/2033

adresse : 27-29-31-33-35-37 RUE DES PLANTES (N° de lot: 026001056L)  
44100 Nantes (France)

Type de bien : Appartement

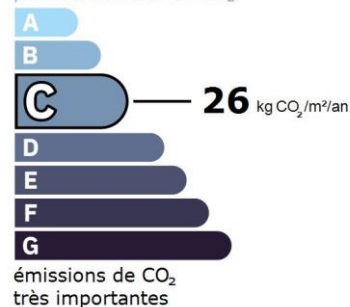
Ce logement émet 1 932 kg de CO<sub>2</sub> par an, soit l'équivalent de 10 009 km parcourus en voiture.

Le niveau d'émissions dépend principalement des types d'énergies utilisées (bois, électricité, gaz, fioul, etc.)
