# DPE Diagnostic de performance énergétique (logement)

N° : 2344E0056125L  
Etabli le : 09/01/2023  
Valable jusqu'au : 08/01/2033

adresse : 27-29-31-33-35-37 RUE DES PLANTES (N° de lot: 026001057L)  
44100 Nantes (France)

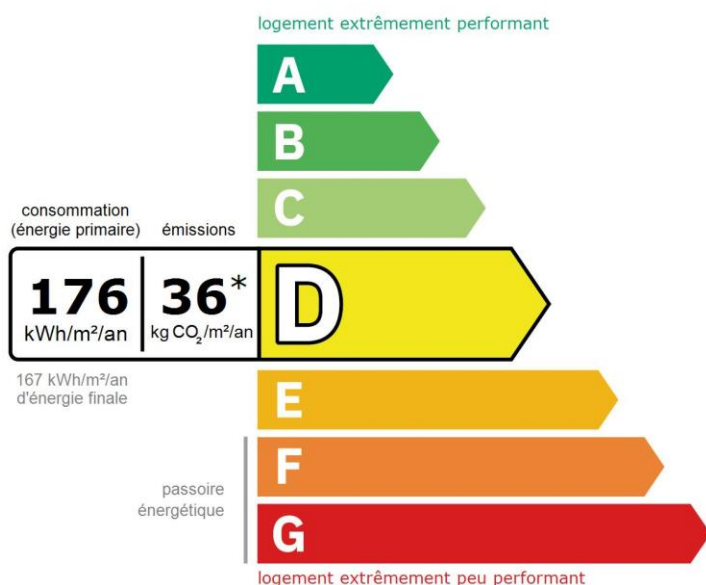
## Performance énergétique et climatique

Le niveau de consommation énergétique dépend de l'isolation du logement et de la performance des équipements.  
Pour l'améliorer, voir pages 4 à 6

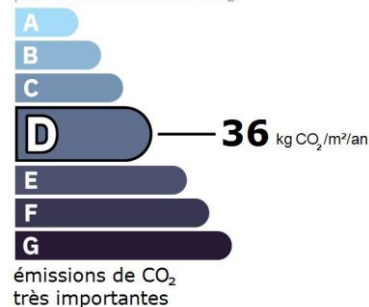
Ce logement émet 2 130 kg de CO₂ par an, soit l'équivalent de 11 036 km parcourus en voiture.
