# DPE Diagnostic de performance énergétique (logement)

N° : 2344E0056165Z  
Etabli le : 09/01/2023  
Valable jusqu'au : 08/01/2033

adresse : 27-29-31-33-35-37 RUE DES PLANTES (N° de lot: 026001026L)  
44100 Nantes (France)

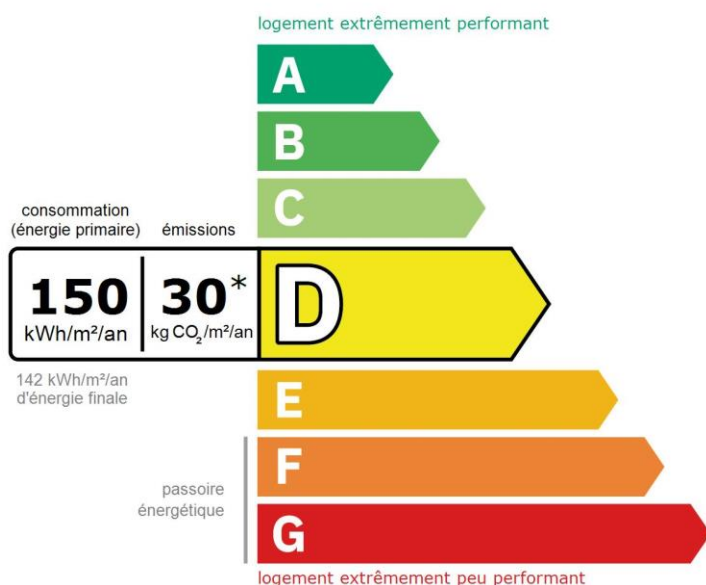
## Performance énergétique et climatique

Le niveau de consommation énergétique dépend de l'isolation du logement et de la performance des équipements.  
Pour l'améliorer, voir pages 4 à 6

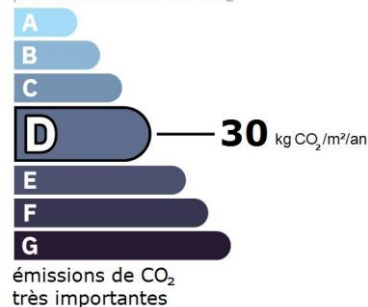
Ce logement émet 1 456 kg de CO<sub>2</sub> par an, soit l'équivalent de 7 545 km parcourus en voiture.

Le niveau d'émissions dépend principalement des types d'énergies utilisées (bois, électricité, gaz, fioul, etc.)

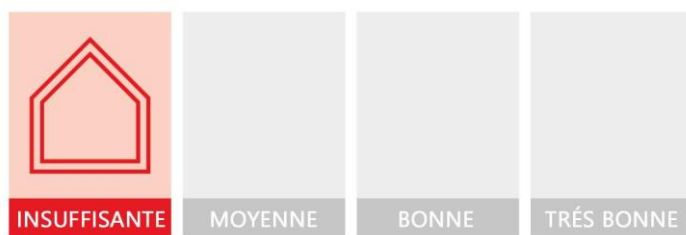
### ▲ Performance de l'isolation

| | description | isolation |
|---|---|---|
| <b>Murs</b> | Mur en béton banché d'épaisseur $\leq 20$ cm avec isolation extérieure (10 cm) donnant sur l'extérieur<br>Mur en béton banché d'épaisseur $\leq 20$ cm donnant sur un hall d'entrée avec dispositif de fermeture automatique | <b>insuffisante</b> |
| <b>Plancher bas</b> | Dalle béton donnant sur un sous-sol non chauffé avec isolation intrinsèque ou en sous-face (12 cm) | <b>bonne</b> |
| <b>Toiture/plafond</b> | Dalle béton donnant sur un local chauffé | <b>insuffisante</b> |
| <b>Portes et fenêtres</b> | Portes-fenêtres battantes avec soubassement pvc, double vitrage avec lame d'argon 18 mm et volets roulants pvc<br>Fenêtres oscillantes pvc, double vitrage avec lame d'argon 18 mm<br>Porte(s) autres opaque pleine isolée | <b>bonne</b> |

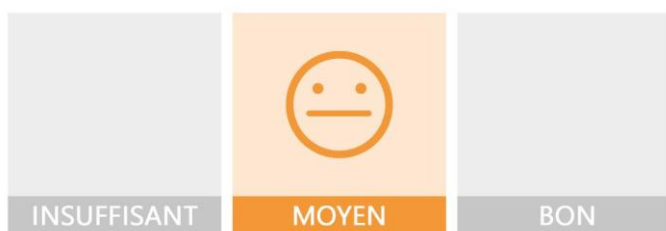
### Confort d'été (hors climatisation)\*

Les caractéristiques de votre logement améliorant le confort d'été :

logement traversant

fenêtres équipées de volets extérieurs
