DPE Diagnostic de performance énergétique (logement)

N° : 2244E27828530
Etabli le : 22/11/2022
Valable jusqu'au : 21/11/2032

Adresse : **2 PASSAGE DE LA VILLE EN BRIQUES (Bat. 03; Etage 01er Porte n°68, N° de lot: 028503068L) 44100 Nantes (France)**
Type de bien : Appartement T4
Année de construction : 1982
Surface habitable : **82.37 m²**
propriétaire : NMH - Nantes Metropole Habitat
adresse : 26 Place Rosa Parks BP 83618 44000 NANTES (France)

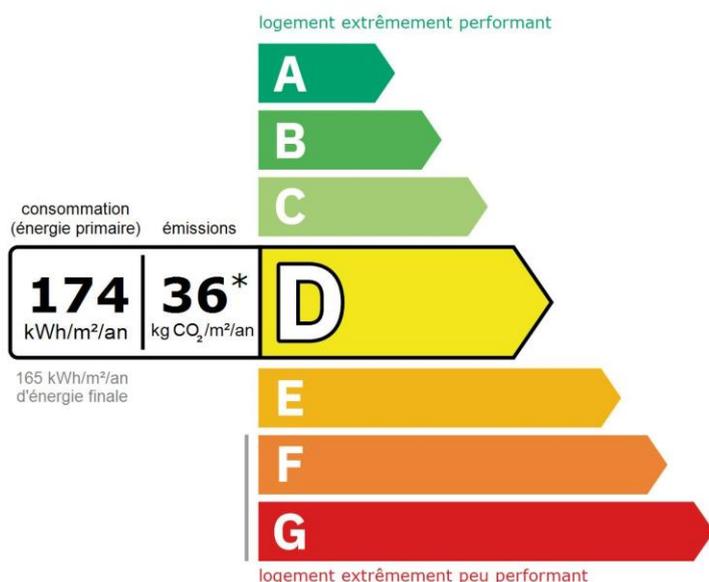
Performance énergétique et climatique

Le niveau de consommation énergétique dépend de l'isolation du logement et de la performance des équipements.
Pour l'améliorer, voir pages 4 à 6

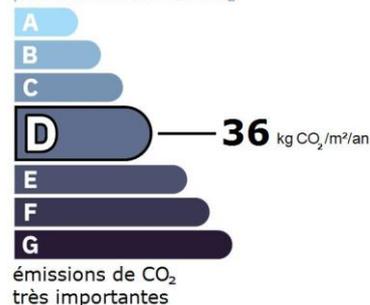
* Dont émissions de gaz à effet de serre

Ce logement émet 3 005 kg de CO₂ par an, soit l'équivalent de 15 570 km parcourus en voiture.
Le niveau d'émissions dépend principalement des types d'énergies utilisées (bois, électricité, gaz, fioul, etc.)

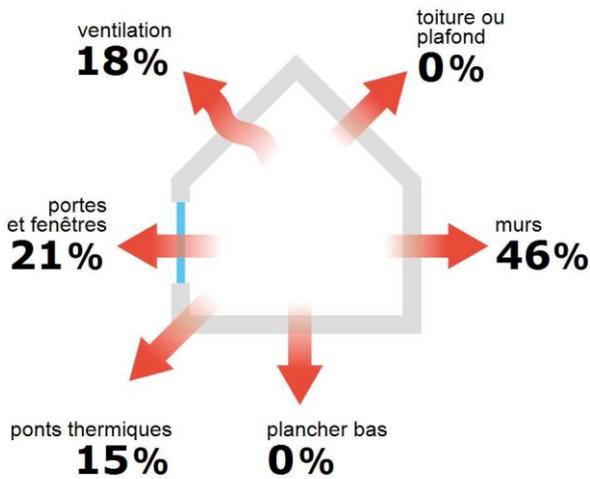
Schéma des déperditions de chaleur

Présence de paroi froide par le manque d'isolation pour les murs sur l'extérieur et sur les parties communes de l'immeuble avec 2 façades sur l'extérieur. Ces murs ont des problèmes d'étanchéité à l'air ce qui fait qu'il y a des problèmes de condensation sur les murs ce qui provoque des gonflements des matériaux. Il n'y a aucun traitement de l'étanchéité à l'air et il y a énormément d'infiltrations par les prises électrique, les jointures des murs, etc...

L'isolation par l'extérieur des murs de l'immeuble donnant sur l'extérieur serait une solution à la réduction des parois froides et la diminution voire la suppression des ponts thermiques des façades.

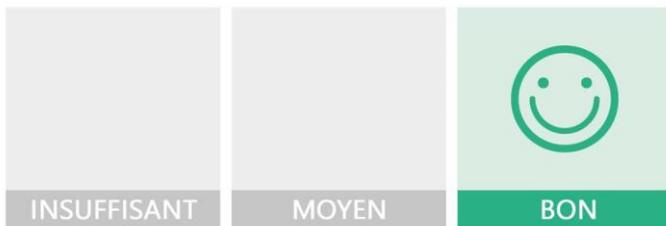
Confort d'été (hors climatisation)*

Les caractéristiques de votre logement améliorant le confort d'été :

Bonne inertie du logement

Logement traversant

Fenêtres équipées de volets extérieurs
