DPE Diagnostic de performance énergétique (logement)

N° : 2444E0031881A
Etabli le : 04/01/2024
Valable jusqu'au : 03/01/2034

adresse : **67 RUE DE LA CONTRIE (N° de lot: 066000003L) 44100 NANTES**
Type de bien : Maison Individuelle
Année de construction : 1983
Surface habitable : **106,75 m²**
propriétaire : NMH - Nantes Metropole Habitat - (NMH) Metropole Habitat Siège Nantes
adresse : 26 Place Rosa Park 44036 NANTES Cedex 1

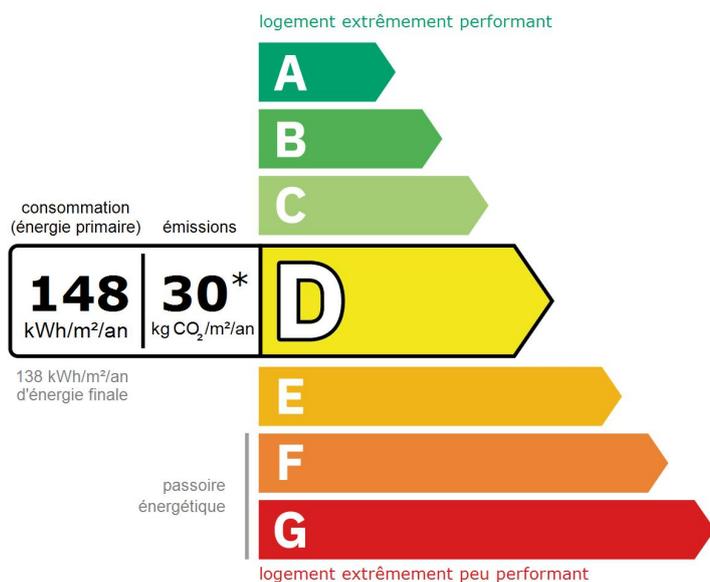
Performance énergétique et climatique

Le niveau de consommation énergétique dépend de l'isolation du logement et de la performance des équipements. Pour l'améliorer, voir pages 4 à 6

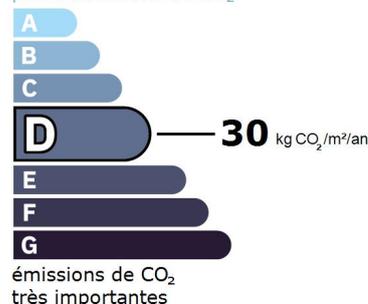
Ce logement émet 3 214 kg de CO₂ par an, soit l'équivalent de 16 651 km parcourus en voiture. Le niveau d'émissions dépend principalement des types d'énergies utilisées (bois, électricité, gaz, fioul, etc.)

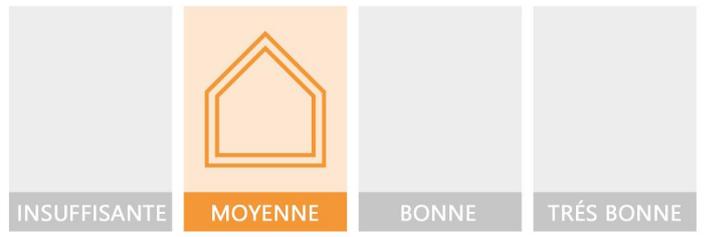
Performance de l'isolation

Murs	Mur en blocs de béton creux d'épaisseur ≤ 20 cm avec un doublage rapporté donnant sur un cellier / Mur en blocs de béton creux d'épaisseur ≤ 20 cm avec isolation extérieure (6 cm) donnant sur un garage / Mur en blocs de béton creux d'épaisseur ≤ 20 cm donnant sur une paroi enterrée / Mur en blocs de béton creux d'épaisseur ≤ 20 cm avec un doublage rapporté donnant sur un garage / Mur en blocs de béton creux d'épaisseur ≤ 20 cm avec un doublage rapporté donnant sur l'extérieur / Mur en blocs de béton creux d'épaisseur ≤ 20 cm donnant sur un local chauffé	insuffisante

Plancher bas	Dalle béton donnant sur un terre-plein Dalle béton donnant sur un garage avec isolation sous chape flottante (6 cm)	insuffisante

Toiture/plafond	Plafond sous solives bois donnant sur un comble fortement ventilé avec isolation extérieure (10 cm) Combles aménagés sous rampants donnant sur l'extérieur (combles aménagés)	insuffisante

Portes et fenêtres	Fenêtres battantes pvc, double vitrage avec lame d'air 18 mm et volets roulants pvc / Fenêtres battantes pvc, double vitrage avec lame d'air 12 mm et volets battants pvc / Fenêtres battantes pvc, double vitrage avec lame d'air 12 mm / Fenêtres battantes pvc, double vitrage avec lame d'air 12 mm et volets roulants pvc / Fenêtres battantes pvc, double vitrage avec lame d'air 12 mm et jalousie accordéon / Porte(s) autres opaque pleine isolée	moyenne

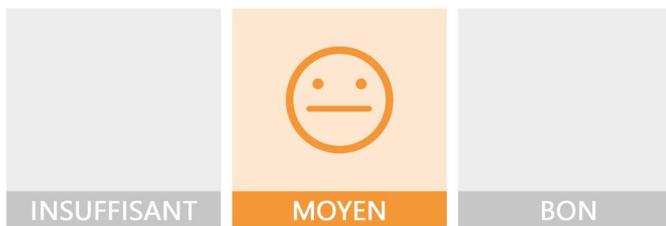
Confort d'été (hors climatisation)*

Les caractéristiques de votre logement améliorant le confort d'été :

fenêtres équipées de volets extérieurs

toiture isolée
