# DPE Diagnostic de performance énergétique (logement)

N° : 2344E05470860  
Etabli le : 20/02/2023  
Valable jusqu'au : 19/02/2033

adresse : 19 RUE GABRIEL GOUDY (N° de lot: 055101022L) 44200 NANTES

Type de bien : Appartement

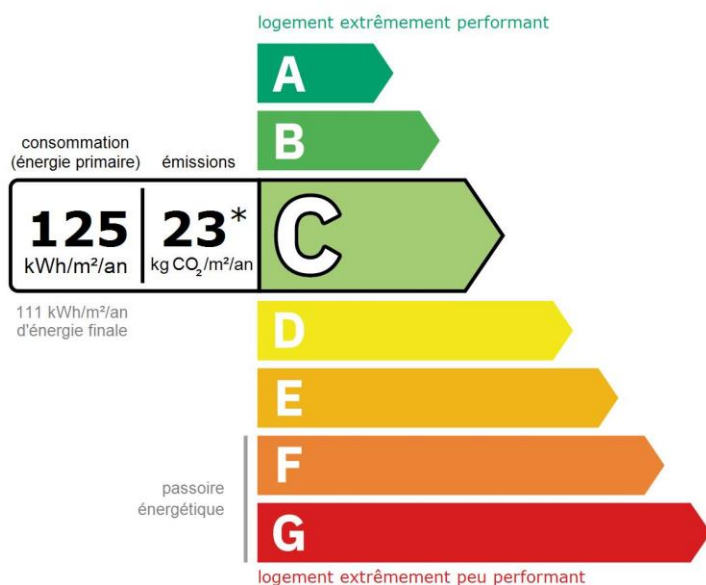
Le niveau de consommation énergétique dépend de l'isolation du logement et de la performance des équipements.  
Pour l'améliorer, voir pages 4 à 6

Ce logement émet 1 347 kg de CO<sub>2</sub> par an, soit l'équivalent de 6 978 km parcourus en voiture.
