# DPE Diagnostic de performance énergétique (logement)

N° : 2344E0553753Z  
Etabli le : 20/02/2023  
Valable jusqu'au : 19/02/2033

adresse : 21 RUE GABRIEL GOUDY (N° de lot: 055102003L) 44200 NANTES

Type de bien : Appartement

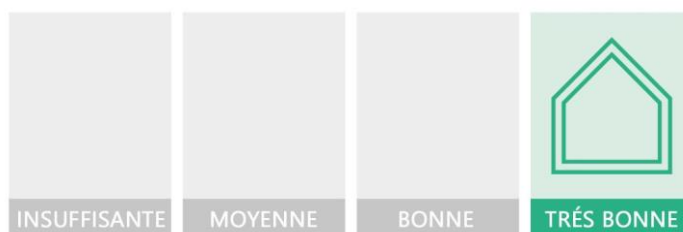
## Performance de l'isolation

| | description | isolation |
|---|---|---|
| <b>Murs</b> | Mur en béton banché d'épaisseur $\leq 20$ cm avec isolation extérieure (10 cm) donnant sur l'extérieur<br>Mur en béton banché d'épaisseur $\leq 20$ cm avec isolation extérieure (10 cm) donnant sur un hall d'entrée avec dispositif de fermeture automatique | bonne |
| <b>Plancher bas</b> | Dalle béton donnant sur un vide-sanitaire | insuffisante |
| <b>Toiture/plafond</b> | Dalle béton donnant sur un local chauffé | bonne |
| <b>Portes et fenêtres</b> | Fenêtres battantes pvc, double vitrage avec lame d'argon 15 mm et volets roulants pvc<br>Portes-fenêtres battantes pvc, double vitrage avec lame d'argon 15 mm et volets roulants pvc<br>Porte(s) autres opaque pleine isolée | bonne |
