# DPE Diagnostic de performance énergétique (logement)

N° : 2344E0553786G  
Etabli le : 20/02/2023  
Valable jusqu'au : 19/02/2033

adresse : 21 RUE GABRIEL GOUDY (N° de lot: 055102030L) 44200 NANTES

Type de bien : Appartement

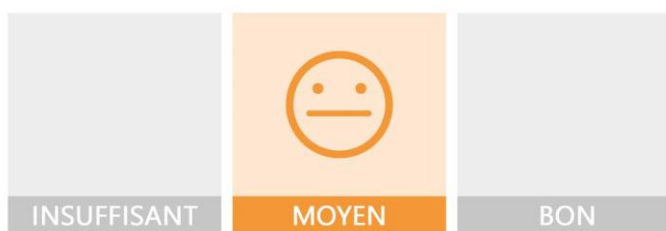
## Confort d'été (hors climatisation)\*

Les caractéristiques de votre logement améliorant le confort d'été :

logement traversant

fenêtres équipées de volets extérieurs
