DPE Diagnostic de performance énergétique (logement)

N° : 2344E0553775V
Etabli le : 20/02/2023
Valable jusqu'au : 19/02/2033

adresse : **21 RUE GABRIEL GOUDY (N° de lot: 055102020L) 44200 NANTES**
Type de bien : Appartement
Année de construction : 1978
Surface habitable : **65,96 m²**
propriétaire : NMH - Nantes Metropole Habitat - (NMH) Metropole Habitat Siège Nantes
adresse : 26 Place Rosa Parks BP 83618 44000 NANTES

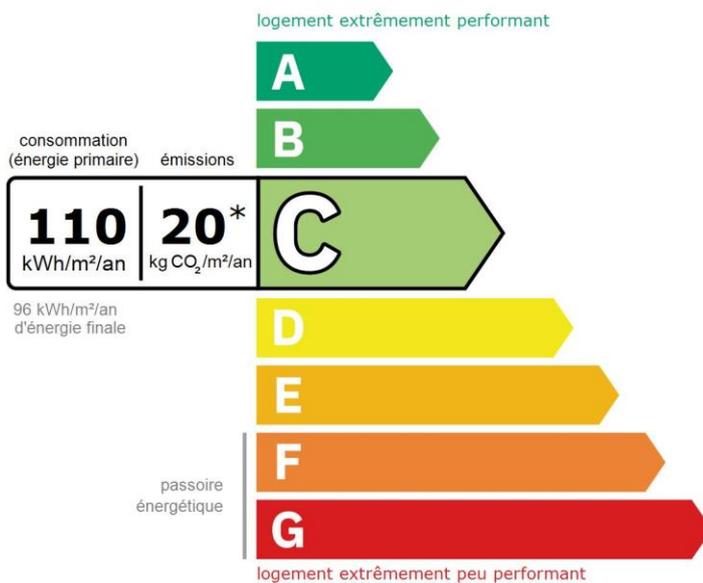
Performance énergétique et climatique

Le niveau de consommation énergétique dépend de l'isolation du logement et de la performance des équipements.
Pour l'améliorer, voir pages 4 à 6

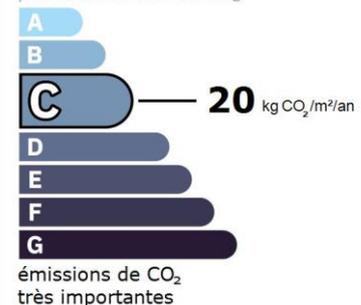
Ce logement émet **1 322 kg de CO₂ par an**, soit l'équivalent de **6 850 km parcourus en voiture**.

Le niveau d'émissions dépend principalement des types d'énergies utilisées (bois, électricité, gaz, fioul, etc.)
