# DPE Diagnostic de performance énergétique (logement)

N° : 2344E4032922E  
Etabli le : 26/11/2023  
Valable jusqu'au : 25/11/2033

adresse : 29 RUE JEAN BAPTISTE GEORGET (Bat. 01, N° de lot: 068001007L) 44100 NANTES

Type de bien : Appartement

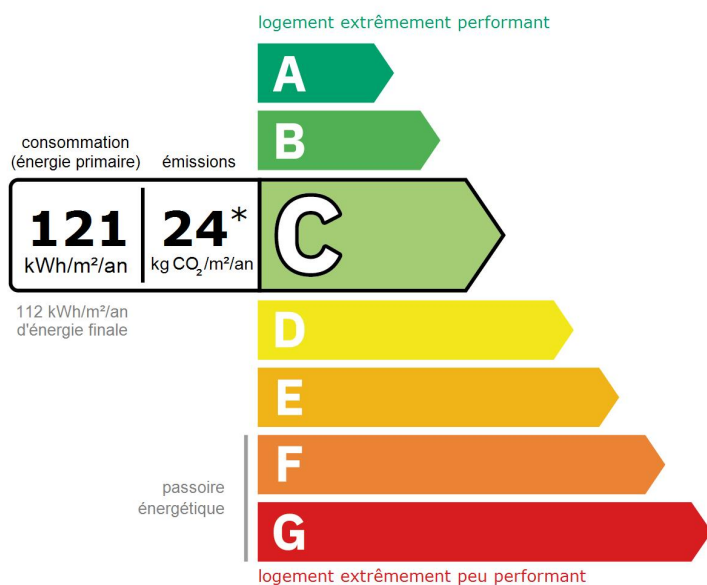
Le niveau de consommation énergétique dépend de l'isolation du logement et de la performance des équipements.  
Pour l'améliorer, voir pages 4 à 6

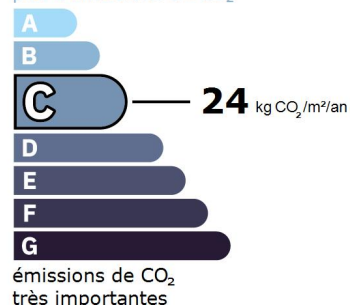
Ce logement émet 1 687 kg de CO<sub>2</sub> par an, soit l'équivalent de 8 740 km parcourus en voiture.  
Le niveau d'émissions dépend principalement des types d'énergies utilisées (bois, électricité, gaz, fioul, etc.)
