## DPE réalisé à partir des données de l'immeuble

adresse : **4 RUE CHEVALIER THIERCELIN BATIMENT F (N° de lot: 011001011L) 44100 Nantes (France)**

Type de bien : Appartement

Année de construction : Avant 1948

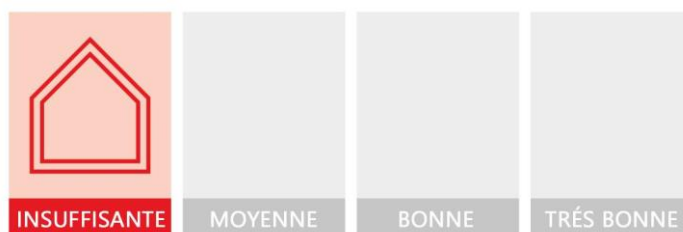
### ▲ Performance de l'isolation

| | description | isolation |
|---|---|---|
| <b>Murs</b> | <p>Mur en pierre de taille et moellons avec remplissage tout venant d'épaisseur 50 cm non isolé donnant sur l'extérieur</p> <p>Mur en pierre de taille et moellons avec remplissage tout venant d'épaisseur 50 cm avec isolation intérieure donnant sur l'extérieur</p> <p>Mur en blocs de béton pleins d'épaisseur <math>\leq 20</math> cm non isolé donnant sur des circulations avec ouverture directe sur l'extérieur</p> | <b>insuffisante</b> |
| <b>Plancher bas</b> | Plancher donnant sur un local chauffé | <b>insuffisante</b> |

| Lot | Description | Performance recommandée |
|---|---|---|
| Mur | Isolation des murs par l'intérieur.<br>Avant d'isoler un mur, vérifier qu'il ne présente aucune trace d'humidité. | $R > 4,5 \text{ m}^2 \cdot \text{K/W}$ |
| Plancher | Isolation des planchers sous chape flottante.<br>Avant d'isoler un plancher, vérifier qu'il ne présente aucune trace d'humidité.<br>▲ Travaux à réaliser en lien avec la copropriété | $R > 3,5 \text{ m}^2 \cdot \text{K/W}$ |
| Plafond | Isolation des plafonds par l'extérieur.<br>▲ Travaux à réaliser en lien avec la copropriété | $R > 7,5 \text{ m}^2 \cdot \text{K/W}$ |
