DPE Diagnostic de performance énergétique (logement)

N°ADEME : [2544E1915781T](#)
Etabli le : 11/06/2025
Valable jusqu'au : 10/06/2035

Adresse : **183 Rue Paul Bellamy**
44000 NANTES
N° de lot : 005701005L

Type de bien : Appartement
Année de construction : 1939
Surface de référence : **62,9 m²**

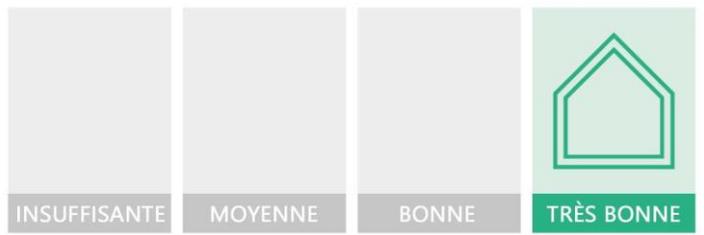
▲ Performance de l'isolation

Murs	Mur en pierre de taille et moellons constitué d'un seul matériau ou inconnu d'épaisseur ≤ 20 cm donnant sur un local chauffé / Mur en pierre de taille et moellons constitué d'un seul matériau ou inconnu d'épaisseur ≤ 20 cm avec isolation extérieure (16 cm) donnant sur l'extérieur / APPT 4/6/7/8 Mur en pierre de taille et moellons constitué d'un seul matériau ou inconnu d'épaisseur ≤ 20 cm donnant sur l'extérieur / PC ETG1/2/3 APPT 3/4/5/6/7/8 PIERRE Mur en pierre de taille et moellons constitué d'un seul matériau ou inconnu d'épaisseur ≤ 20 cm donnant sur un hall d'entrée avec dispositif de fermeture automatique	bonne

Plancher bas	ETG 2 Plancher entre solives bois avec ou sans remplissage donnant sur un local chauffé	bonne

Toiture/plafond	ETG2 Plafond entre solives bois avec ou sans remplissage donnant sur un local chauffé	moyenne

Portes et fenêtres	Fenêtres battantes pvc, double vitrage avec lame d'air 6 mm et volets roulants pvc Portes-fenêtres battantes pvc, double vitrage avec lame d'argon 18 mm à isolation renforcée et volets roulants pvc Porte(s) bois opaque pleine	bonne
