# DPE Diagnostic de performance énergétique (logement)

N° : 2344E0660532W  
Etabli le : 28/02/2023  
Valable jusqu'au : 27/02/2033

adresse : **24-26 BOULEVARD CLOVIS CONSTANT (N° de lot: 017010008L)**  
**44100 Nantes (France)**

Type de bien : Appartement

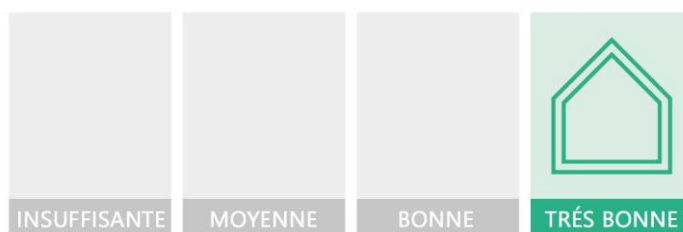
**▲ Performance de l'isolation**

| | description | isolation |
|---|---|---|
| <b>Murs</b> | <p>Mur en béton banché d'épaisseur 25 cm avec un doublage rapporté avec isolation extérieure (10 cm) donnant sur l'extérieur</p> <p>PC 24 Mur en béton banché d'épaisseur <math>\leq 20</math> cm non isolé donnant sur des circulations avec ouverture directe sur l'extérieur</p> <p>LOGGIA 24 OUEST Mur en béton banché d'épaisseur <math>\leq 20</math> cm non isolé donnant sur d'autres dépendances</p> <p>LOGGIA 26 EST Mur en béton banché d'épaisseur <math>\leq 20</math> cm non isolé donnant sur d'autres dépendances</p> | <b>insuffisante</b> |
| <b>Plancher bas</b> | <p>Dalle béton donnant sur des circulations avec ouverture directe sur l'extérieur avec isolation intrinsèque ou en sous-face (1,5 cm)</p> <p>Dalle béton non isolée donnant sur un local chauffé</p> | <b>insuffisante</b> |
| <b>Toiture/plafond</b> | <p>Dalle béton non isolée donnant sur un local chauffé</p> <p>Plafond sous solives bois donnant sur un comble fortement ventilé avec isolation extérieure (35 cm)</p> | <b>très bonne</b> |
| <b>Portes et fenêtres</b> | <p>Fenêtres battantes pvc, double vitrage avec lame d'air 10 mm sans protection solaire</p> <p>Fenêtres battantes pvc, double vitrage avec lame d'air 10 mm et volets roulants pvc</p> <p>Fenêtres battantes pvc, double vitrage avec lame d'air 8 mm et volets roulants pvc</p> <p>Portes-fenêtres battantes pvc, double vitrage avec lame d'air 10 mm et volets roulants pvc</p> <p>Porte(s) autres opaque pleine isolée</p> <p>Porte(s) bois opaque pleine</p> | <b>moyenne</b> |
