▲ DPE réalisé à partir des données de l'immeuble  
adresse : 27-29-31 Boulevard Louis Millet (N° de lot: 005202005L) 44300  
**NANTES**  
Type de bien : Appartement  
Année de construction : 1995  
Surface habitable : **67,11 m²**  
propriétaire : NMH - Nantes Metropole Habitat - (NMH) Metropole Habitat Siège  
Nantes

## Performance énergétique et climatique

### ▲ Schéma des déperditions de chaleur

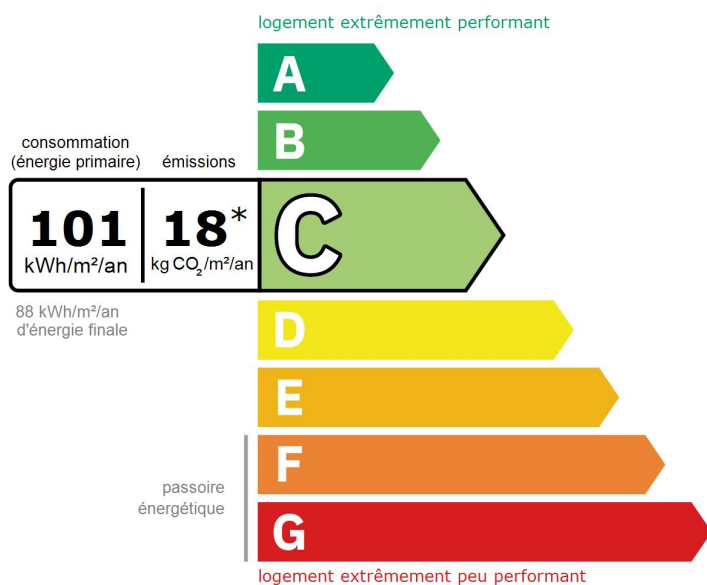
Le niveau de consommation énergétique dépend de l'isolation du logement et de la performance des équipements.  
Pour l'améliorer, voir pages 4 à 6

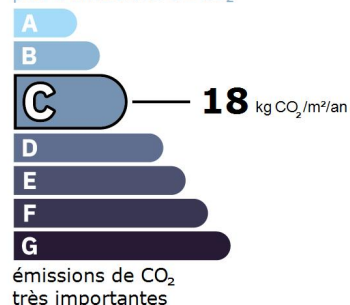
Ce logement émet 1 242 kg de CO<sub>2</sub> par an, soit l'équivalent de 6 436 km parcourus en voiture.  
Le niveau d'émissions dépend principalement des types d'énergies utilisées (bois, électricité, gaz, fioul, etc.)
