# DPE Diagnostic de performance énergétique (logement)

N° : 2444E2408901W  
Etabli le : 03/07/2024  
Valable jusqu'au : 02/07/2034

adresse : 27-29-31 Boulevard Louis Millet (N° de lot: 005202029L) 44300 NANTES

Type de bien : Appartement

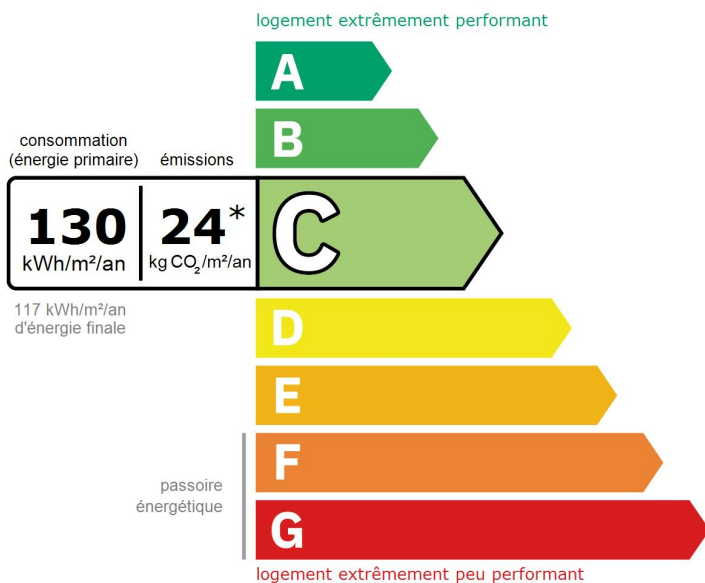
## Performance énergétique et climatique

Le niveau de consommation énergétique dépend de l'isolation du logement et de la performance des équipements.  
Pour l'améliorer, voir pages 4 à 6
