# DPE Diagnostic de performance énergétique (logement)

N° : 2444E2408892N  
Etabli le : 03/07/2024  
Valable jusqu'au : 02/07/2034

▲ DPE réalisé à partir des données de l'immeuble  
adresse : 27-29-31 Boulevard Louis Millet (N° de lot: 005202027L) 44300  
**NANTES**  
Type de bien : Appartement  
Année de construction : 1995  
Surface habitable : **32,51 m²**  
propriétaire : NMH - Nantes Metropole Habitat - (NMH) Metropole Habitat Siège  
Nantes

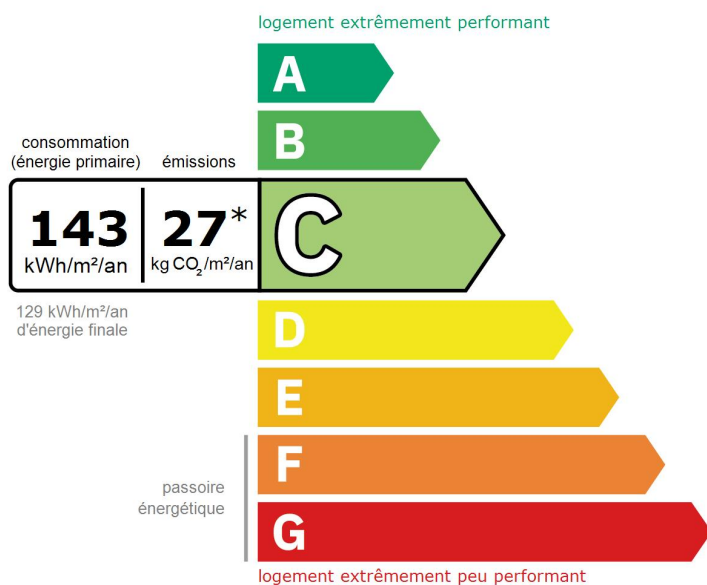
## Performance énergétique et climatique

Le niveau de consommation énergétique dépend de l'isolation du logement et de la performance des équipements.  
Pour l'améliorer, voir pages 4 à 6

Ce logement émet 896 kg de CO<sub>2</sub> par an, soit l'équivalent de 4 641 km parcourus en voiture.
