# DPE Diagnostic de performance énergétique (logement)

N° : 2344E0289467D  
Etabli le : 30/01/2023  
Valable jusqu'au : 29/01/2033

adresse : 5-7 RUE DES PERRINES GRP 47 (N° de lot: 004701033L) 44300 Nantes (France)

Type de bien : Appartement

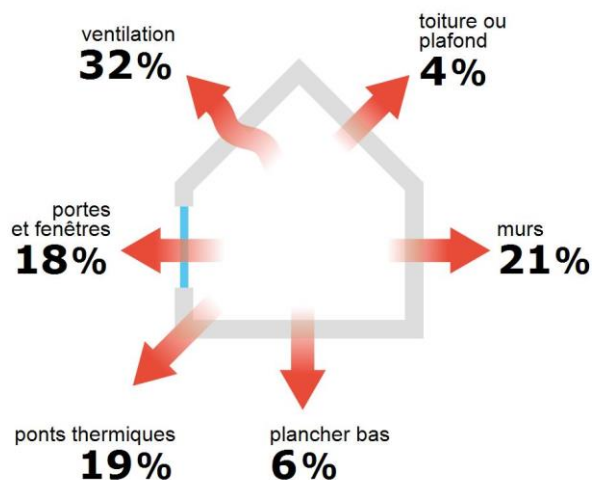
### ▲ Schéma des déperditions de chaleur

| | description | isolation |
|---|---|---|
| <b>Murs</b> | Mur en blocs de béton creux d'épaisseur $\leq 20$ cm avec un doublage rapporté avec isolation intérieure (réalisée entre 1983 et 1988) donnant sur l'extérieur<br>Mur en blocs de béton creux d'épaisseur $\leq 20$ cm avec un doublage rapporté donnant sur des circulations avec ouverture directe sur l'extérieur | <b>insuffisante</b> |
| <b>Plancher bas</b> | Dalle béton non isolée donnant sur un local chauffé | <b>insuffisante</b> |
| <b>Toiture/plafond</b> | Dalle béton non isolée donnant sur un local chauffé | <b>moyenne</b> |
| <b>Portes et fenêtres</b> | Fenêtres battantes pvc, double vitrage avec lame d'air 8 mm et persienne coulissante pvc<br>Porte(s) autres opaque pleine isolée | <b>moyenne</b> |
