# DPE Diagnostic de performance énergétique (logement)

N° : 2344E0289434W  
Etabli le : 30/01/2023  
Valable jusqu'au : 29/01/2033

adresse : 5-7 RUE DES PERRINES GRP 47 (N° de lot: 004701021L) 44300 Nantes (France)

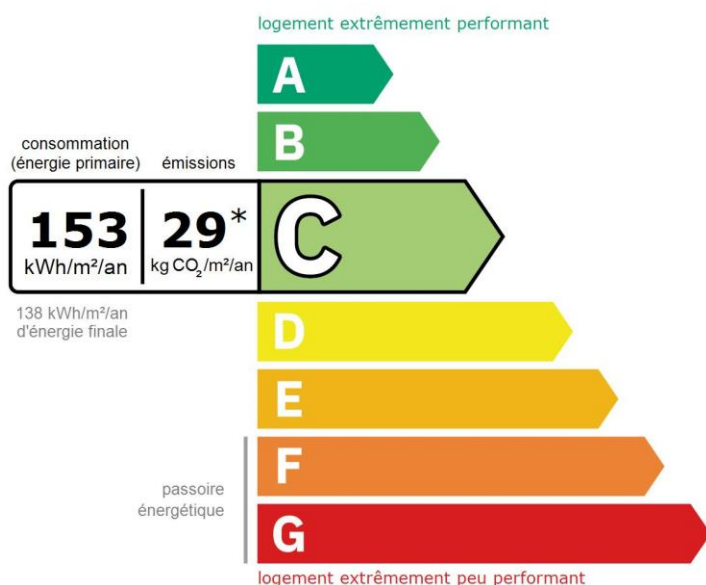
## Performance énergétique et climatique

Le niveau de consommation énergétique dépend de l'isolation du logement et de la performance des équipements.  
Pour l'améliorer, voir pages 4 à 6
