# DPE Diagnostic de performance énergétique (logement)

N° : 2344E0289358Y  
Etabli le : 30/01/2023  
Valable jusqu'au : 29/01/2033

adresse : **5-7 RUE DES PERRINES GRP 47 (N° de lot: 004701005L) 44300 Nantes (France)**

Type de bien : Appartement

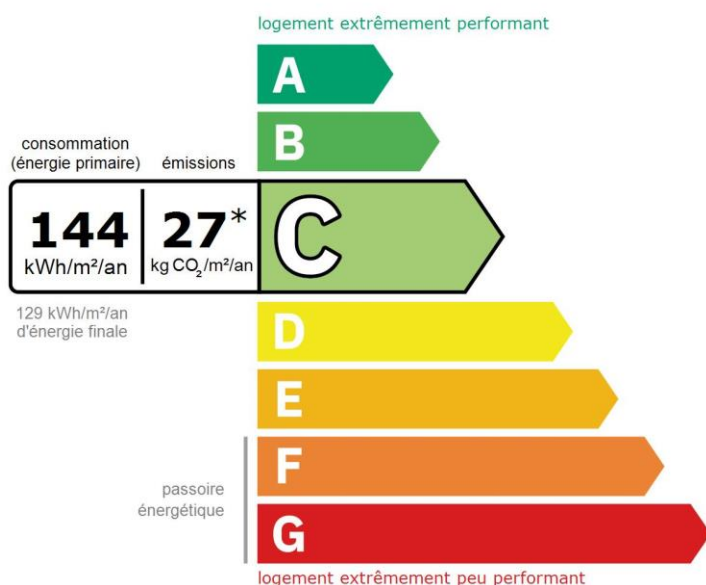
## Performance énergétique et climatique

Le niveau de consommation énergétique dépend de l'isolation du logement et de la performance des équipements.  
Pour l'améliorer, voir pages 4 à 6
