adresse : **5-7 RUE DES PERRINES GRP 47 (N° de lot: 004701001L) 44300 Nantes (France)**

Type de bien : Appartement

Année de construction : 1988

Surface habitable : **54,57 m²**

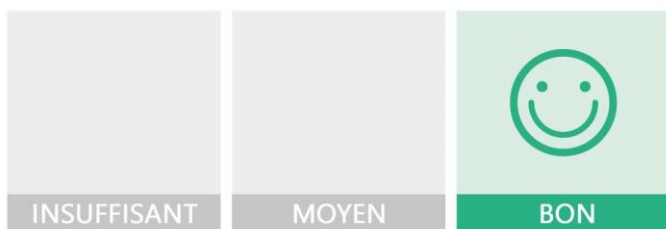
### Confort d'été (hors climatisation)\*

Les caractéristiques de votre logement améliorant le confort d'été :

bonne inertie du logement

logement traversant

fenêtres équipées de volets extérieurs
