▲ DPE réalisé à partir des données de l'immeuble  
adresse : 27-29-31 Boulevard Louis Millet (N° de lot: 005202003L) 44300  
**NANTES**  
Type de bien : Appartement  
Année de construction : 1995  
Surface habitable : **48,21 m²**  
propriétaire : NMH - Nantes Metropole Habitat - (NMH) Metropole Habitat Siège  
Nantes

## Performance énergétique et climatique

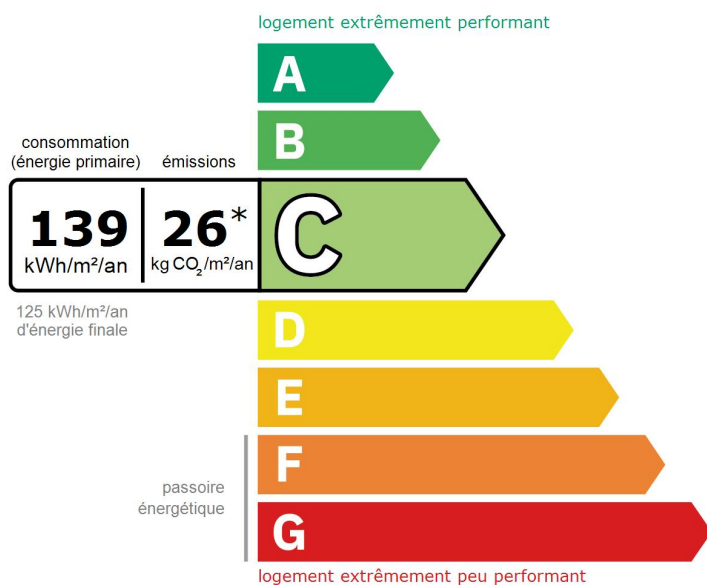
Le niveau de consommation énergétique dépend de l'isolation du logement et de la performance des équipements.  
Pour l'améliorer, voir pages 4 à 6

Ce logement émet 1 288 kg de CO<sub>2</sub> par an, soit l'équivalent de 6 673 km parcourus en voiture.  
Le niveau d'émissions dépend principalement des types d'énergies utilisées (bois, électricité, gaz, fioul, etc.)
