Ce document vous permet de savoir si votre logement est économe en énergie et préserve le climat. Il vous donne également des pistes pour améliorer ses performances et réduire vos factures. Pour en savoir plus : <https://www.ecologie.gouv.fr/diagnostic-performance-energetique-dpe>

▲ DPE réalisé à partir des données de l'immeuble  
adresse : 5 AVENUE DES ARMOISES (Bat. 5, N° de lot: 045605002L) 44300 NANTES  
Type de bien : Appartement  
Année de construction : 1986  
Surface habitable : 65,78 m²  
propriétaire : NMH - Nantes Metropole Habitat - (NMH) Metropole Habitat Siège Nantes

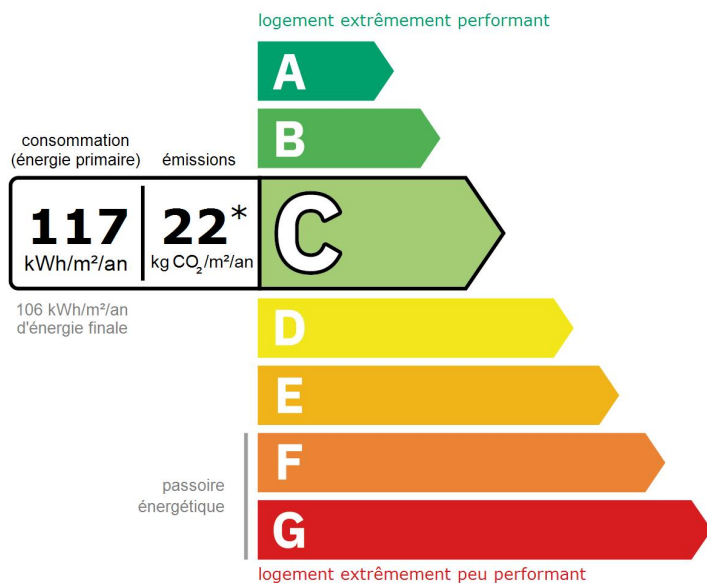
## Performance énergétique et climatique

Le niveau de consommation énergétique dépend de l'isolation du logement et de la performance des équipements.  
Pour l'améliorer, voir pages 4 à 6

Ce logement émet 1 509 kg de CO₂ par an, soit l'équivalent de 7 820 km parcourus en voiture.  
Le niveau d'émissions dépend principalement des types d'énergies utilisées (bois, électricité, gaz, fioul, etc.)

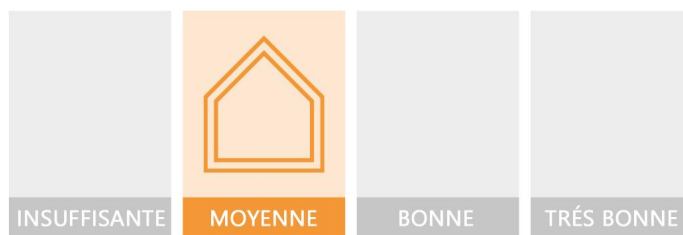
### ▲ Performance de l'isolation

| | description | isolation |
|---|---|---|
| <b>Murs</b> | Mur en béton banché d'épaisseur $\leq 20$ cm avec un doublage rapporté avec isolation intérieure (réalisée entre 1983 et 1988) donnant sur l'extérieur | <b>insuffisante</b> |
| <b>Plancher bas</b> | Dalle béton donnant sur un sous-sol non chauffé avec isolation intrinsèque ou en sous-face (15 cm) | <b>bonne</b> |
| <b>Portes et fenêtres</b> | Fenêtres battantes pvc, double vitrage avec lame d'air 18 mm et volets roulants pvc / Portes-fenêtres fixes pvc, double vitrage avec lame d'air 18 mm et volets roulants pvc / Portes-fenêtres battantes pvc, double vitrage avec lame d'air 18 mm et volets roulants pvc / Fenêtres battantes pvc, double vitrage avec lame d'air 18 mm sans protection solaire / Porte(s) autres opaque pleine isolée | <b>bonne</b> |
