DPE Diagnostic de performance énergétique (logement)

N° : 2244E3141521M
Etabli le : 23/12/2022
Valable jusqu'au : 22/12/2032

adresse : **2 RUE DU PERIGORD (N° de lot: 025006004L) 44000 Nantes (France)**

Type de bien : Appartement

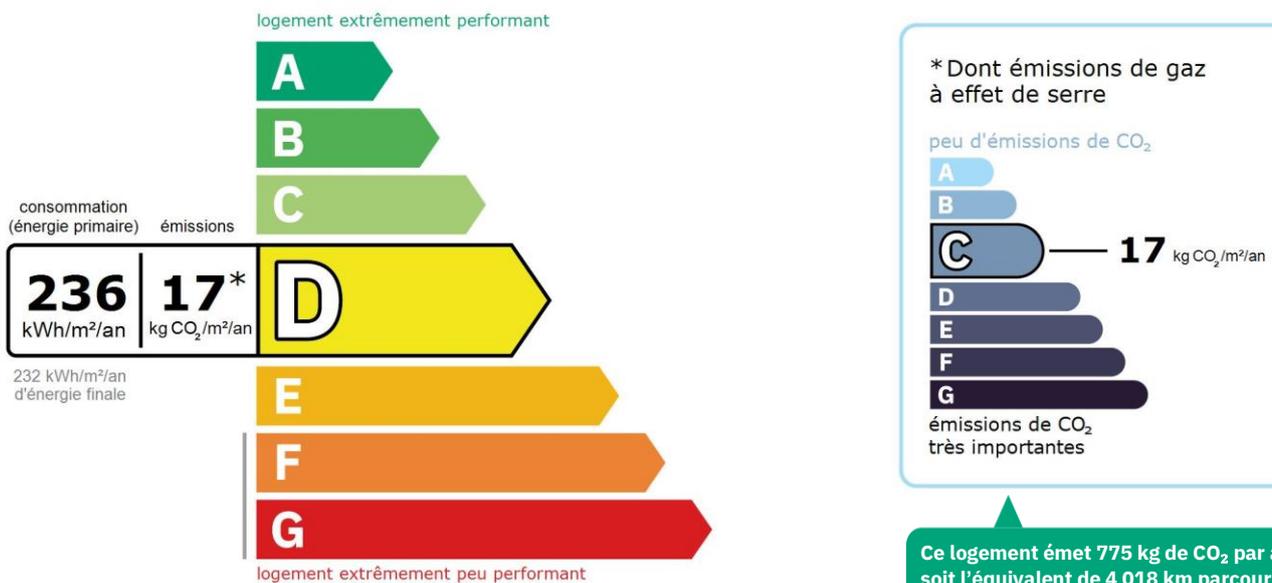
Performance énergétique et climatique

Le niveau de consommation énergétique dépend de l'isolation du logement et de la performance des équipements.
Pour l'améliorer, voir pages 4 à 6

Ce logement émet 775 kg de CO₂ par an, soit l'équivalent de 4 018 km parcourus en voiture.

Le niveau d'émissions dépend principalement des types d'énergies utilisées (bois, électricité, gaz, fioul, etc.)

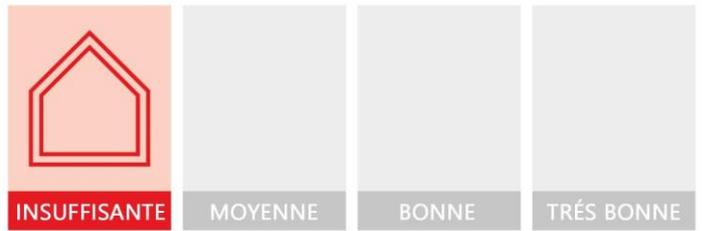
▲ Performance de l'isolation

Murs	<p>Mur en blocs de béton pleins d'épaisseur ≤ 20 cm avec un doublage rapporté donnant sur l'extérieur</p> <p>Mur en blocs de béton pleins d'épaisseur ≤ 20 cm avec un doublage rapporté avec isolation extérieure (6 cm) donnant sur l'extérieur</p> <p>Mur en blocs de béton creux d'épaisseur ≤ 20 cm avec un doublage rapporté donnant sur des circulations avec ouverture directe sur l'extérieur</p> <p>Mur en blocs de béton creux d'épaisseur ≤ 20 cm non isolé donnant sur des circulations avec ouverture directe sur l'extérieur</p> <p>Mur en blocs de béton creux d'épaisseur ≤ 20 cm avec un doublage rapporté non isolé donnant sur d'autres dépendances</p> <p>Mur en blocs de béton creux d'épaisseur ≤ 20 cm non isolé donnant sur d'autres dépendances</p>	insuffisante

Plancher bas	<p>Plancher lourd type entrevous terre-cuite, poutrelles béton donnant sur un sous-sol non chauffé avec isolation sous chape flottante (5 cm)</p> <p>Dalle béton donnant sur des circulations avec ouverture directe sur l'extérieur</p>	insuffisante

Toiture/plafond	Dalle béton donnant sur l'extérieur (terrasse) avec isolation extérieure (réalisée entre 2013 et 2021)	bonne

Portes et fenêtres	<p>Fenêtres oscillo-battantes pvc, double vitrage avec lame d'air 10 mm et vénitiens extérieurs tout métal</p> <p>Fenêtres oscillo-battantes pvc, double vitrage avec lame d'air 10 mm et volets roulants pvc</p> <p>Fenêtres battantes pvc, double vitrage avec lame d'air 10 mm et vénitiens extérieurs tout métal</p> <p>Fenêtres battantes pvc, double vitrage avec lame d'air 10 mm et volets roulants pvc</p> <p>Fenêtres battantes bois, simple vitrage sans protection solaire</p> <p>Porte(s) autres opaque pleine isolée</p> <p>Porte(s) bois opaque pleine</p>	moyenne

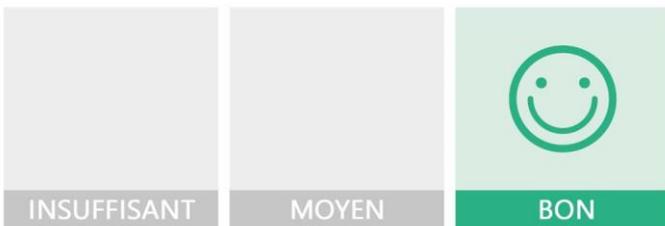
Confort d'été (hors climatisation)*

Les caractéristiques de votre logement améliorant le confort d'été :

bonne inertie du logement

logement traversant

fenêtres équipées de volets extérieurs

toiture isolée
