▲ DPE réalisé à partir des données de l'immeuble  
adresse : 12 Rue du Champ de Tir (Appartement au 2ème Pte n°10 Lot n°56101010L) 44300 NANTES  
Type de bien : Appartement  
Année de construction : 1977  
Surface habitable : 34,26 m²  
propriétaire : NMH - Nantes Metropole Habitat - (NMH) Metropole Habitat Siège Nantes

## Performance énergétique et climatique

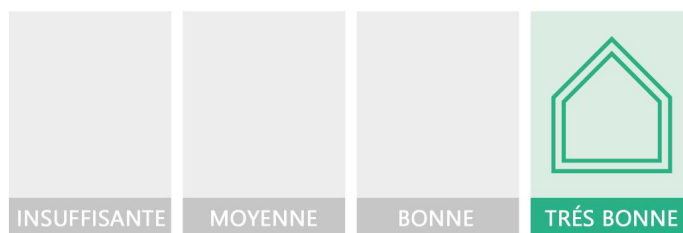
### ▲ Performance de l'isolation

| | description | isolation |
|---|---|---|
| <b>Murs</b> | Mur en béton banché d'épaisseur 25 cm avec isolation extérieure (20 cm) donnant sur l'extérieur<br>Mur en béton banché d'épaisseur ≤ 20 cm non isolé donnant sur des circulations avec ouverture directe sur l'extérieur | <b>insuffisante</b> |
| <b>Plancher bas</b> | Dalle béton donnant sur un Appartement | <b>insuffisante</b> |
| <b>Toiture/plafond</b> | Dalle béton donnant sous un Appartement | <b>bonne</b> |
| <b>Portes et fenêtres</b> | Fenêtres oscillo-battantes pvc, orientées Ouest, double vitrage avec lame d'argon 16 mm sans protection solaire / Fenêtres oscillo-battantes pvc, orientées Ouest, double vitrage avec lame d'argon 16 mm et volets battants pvc / Fenêtres battantes pvc, orientées Ouest, double vitrage avec lame d'argon 16 mm et volets battants pvc / Portes-fenêtres battantes avec soubassement pvc, orientées Est, double vitrage avec lame d'argon 16 mm et volets battants pvc / Fenêtres oscillo-battantes pvc, orientées Est, double vitrage avec lame d'argon 16 mm et volets battants pvc / Fenêtres oscillo-battantes pvc, orientées Est, double vitrage avec lame d'argon 16 mm sans protection solaire / Fenêtres battantes pvc, orientées Est, double vitrage avec lame d'argon 16 mm et volets battants pvc / Portes-fenêtres battantes avec soubassement pvc, orientées Sud, double vitrage avec lame d'argon 16 mm et volets battants pvc / Fenêtres oscillo-battantes pvc, orientées Sud, double vitrage avec lame d'argon 16 mm sans protection solaire / Fenêtres oscillo-battantes pvc, orientées Sud, double vitrage avec lame d'argon 16 mm et volets battants pvc / Fenêtres battantes pvc, orientées Sud, double vitrage avec lame d'argon 16 mm et volets battants pvc / Baies sans ouverture possible pvc, orientées Ouest, double vitrage avec lame d'argon 16 mm sans protection solaire / Porte(s) autres opaque pleine isolée | <b>bonne</b> |
