DPE Diagnostic de performance énergétique (logement)

N° : 2244E2534726F
Établi le : 11/02/2022
Valable jusqu'au : 10/02/2032

adresse : 1 Rue de Tharon (Etage 1; Porte 5;, N° de lot: 007310005L) 44100 Nantes (France)

Type de bien : Appartement
Année de construction : 1948 - 1974
Surface habitable : 66,85 m²

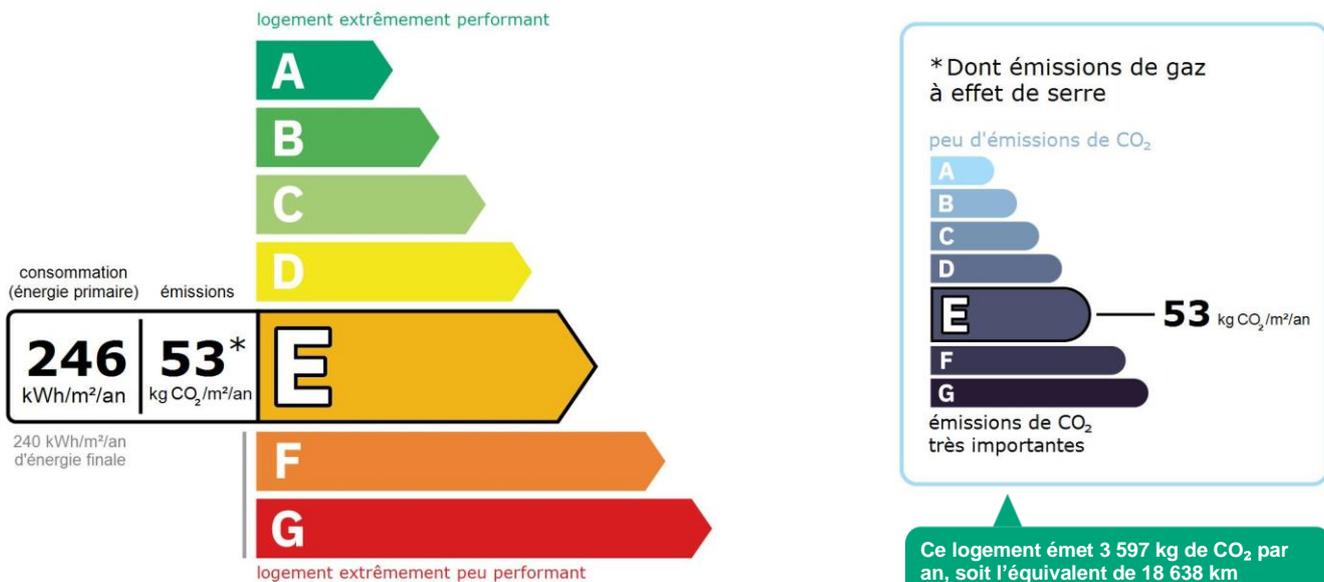
Performance énergétique et climatique

Le niveau de consommation énergétique dépend de l'isolation du logement et de la performance des équipements. Pour l'améliorer, voir pages 4 à 6

Ce logement émet 3 597 kg de CO₂ par an, soit l'équivalent de 18 638 km parcourus en voiture. Le niveau d'émissions dépend principalement des types d'énergies utilisées (bois, électricité, gaz, fioul, etc.)

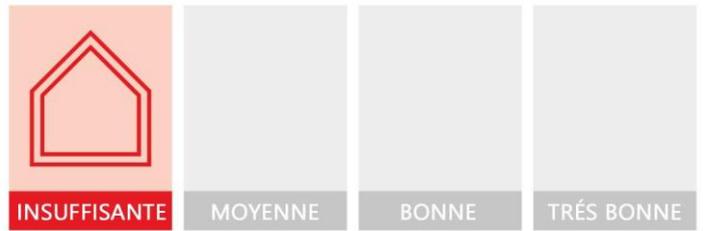
Performance de l'isolation

Murs	Inconnu donnant sur l'extérieur Inconnu donnant sur un local chauffé Inconnu donnant sur des circulations avec ouverture directe sur l'extérieur	insuffisante

Plancher bas	Plancher inconnu donnant sur des circulations avec ouverture directe sur l'extérieur avec isolation intrinsèque ou en sous-face	insuffisante

Toiture/plafond	Dalle béton donnant sur un local chauffé	très bonne

Portes et fenêtres	Porte(s) bois opaque pleine Fenêtres battantes pvc, double vitrage avec lame d'air 15 mm Fenêtres battantes pvc, double vitrage avec lame d'air 15 mm et volets battants bois Fenêtres battantes pvc, double vitrage avec lame d'air 15 mm et volets roulants pvc	moyenne

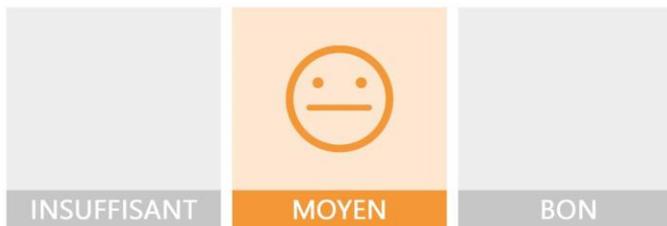
Confort d'été (hors climatisation)*

Les caractéristiques de votre logement améliorant le confort d'été :

logement traversant

fenêtres équipées de volets extérieurs

*Le niveau de confort d'été présenté ici s'appuie uniquement sur les caractéristiques de votre logement (la localisation n'est pas prise en compte).
