# DPE Diagnostic de performance énergétique (logement)

N° : 2444E1964601K  
Etabli le : 03/06/2024  
Valable jusqu'au : 02/06/2034

adresse : 4 RUE DE ROUBAIX (N° de lot: 007000013L) 44100 NANTES  
Type de bien : Maison Individuelle  
Année de construction : 1935  
Surface habitable : 59,07 m²  
propriétaire : NMH - Nantes Metropole Habitat - (NMH) Metropole Habitat Siège  
Nantes  
adresse : 26 Place Rosa Park 44036 NANTES Cedex 1

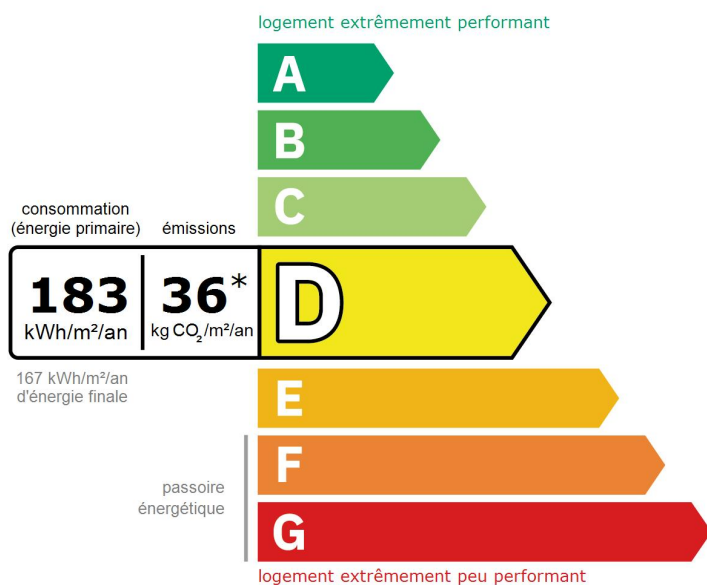
## Performance énergétique et climatique

Le niveau de consommation énergétique dépend de l'isolation du logement et de la performance des équipements.  
Pour l'améliorer, voir pages 4 à 6

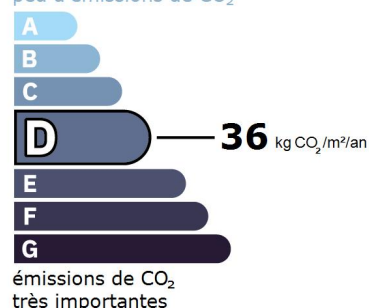
Ce logement émet 2 134 kg de CO₂ par an, soit l'équivalent de 11 055 km parcourus en voiture.  
Le niveau d'émissions dépend principalement des types d'énergies utilisées (bois, électricité, gaz, fioul, etc.)
