# DPE Diagnostic de performance énergétique (logement)

N° : 2444E1538201K  
Etabli le : 29/04/2024  
Valable jusqu'au : 28/04/2034

adresse : 13 RUE DE PORNIC (N° de lot: 007000034L) 44100 NANTES

Type de bien : Maison Individuelle

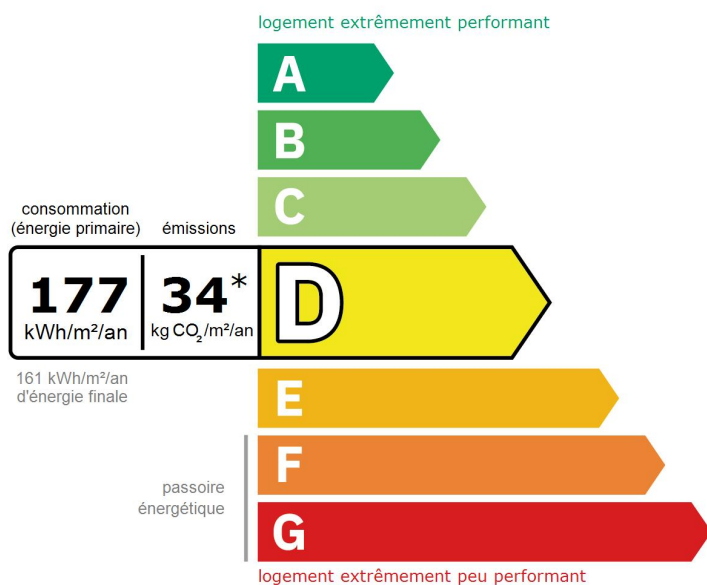
## Performance énergétique et climatique

Le niveau de consommation énergétique dépend de l'isolation du logement et de la performance des équipements.  
Pour l'améliorer, voir pages 4 à 6

Ce logement émet 2 055 kg de CO₂ par an, soit l'équivalent de 10 649 km parcourus en voiture.  
Le niveau d'émissions dépend principalement des types d'énergies utilisées (bois, électricité, gaz, fioul, etc.)

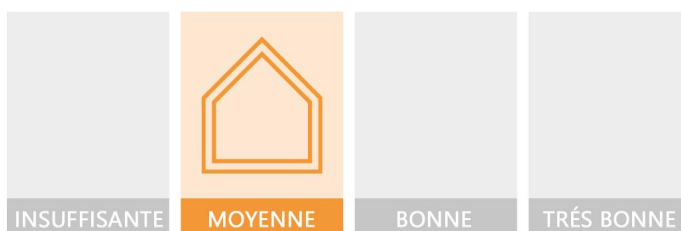
## Performance de l'isolation

| | description | isolation |
|---|---|---|
| <b>Murs</b> | Mur en pierre de taille et moellons avec remplissage tout venant d'épaisseur 50 cm avec isolation extérieure (10 cm) donnant sur l'extérieur / Mur en placoplâtre isolé par l'intérieur (environ 10 cm) non isolé donnant sur un cellier / Mur en blocs de béton creux d'épaisseur 23 cm avec un doublage rapporté avec isolation intérieure donnant sur l'extérieur / Mur en placoplâtre isolé par l'intérieur (environ 10 cm) donnant sur un cellier / Mur en blocs de béton creux d'épaisseur 23 cm avec un doublage rapporté avec isolation intérieure donnant sur un local chauffé / Mur en pierre de taille et moellons avec remplissage tout venant d'épaisseur 50 cm non isolé donnant sur un local chauffé | bonne |
| <b>Plancher bas</b> | Dalle béton non isolée donnant sur un terre-plein | insuffisante |
| <b>Toiture/plafond</b> | Plafond sous solives bois donnant sur un comble faiblement ventilé avec isolation extérieure (30 cm) | très bonne |
| <b>Portes et fenêtres</b> | Fenêtres battantes pvc, double vitrage avec lame d'argon 16 mm / Fenêtres battantes bois, double vitrage avec lame d'air 10 mm / Portes-fenêtres battantes avec soubassement pvc, double vitrage avec lame d'argon 16 mm et volets battants pvc / Fenêtres battantes pvc, double vitrage avec lame d'argon 16 mm et volets battants pvc / Fenêtres oscillo-battantes pvc, double vitrage avec lame d'argon 16 mm et volets battants pvc / Porte(s) bois avec double vitrage | moyenne |

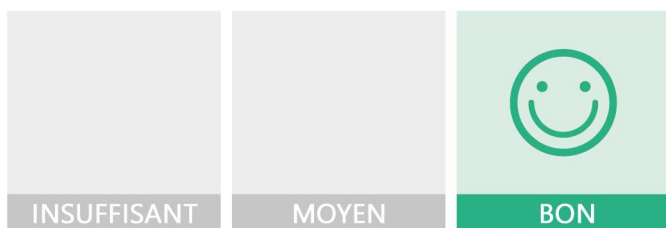
## Confort d'été (hors climatisation)\*

Les caractéristiques de votre logement améliorant le confort d'été :

bonne inertie du logement

logement traversant

fenêtres équipées de volets extérieurs

toiture isolée
