# DPE Diagnostic de performance énergétique (logement)

N° : 2444E1538711A  
Etabli le : 29/04/2024  
Valable jusqu'au : 28/04/2034

adresse : 3 RUE DE MONASTIR (N° de lot: 007000038L) 44100 NANTES  
Type de bien : Maison Individuelle  
Année de construction : 1935  
Surface habitable : 59,07 m²  
propriétaire : NMH - Nantes Metropole Habitat - (NMH) Metropole Habitat Siège Nantes  
adresse : 26 Place Rosa Park 44036 NANTES Cedex 1

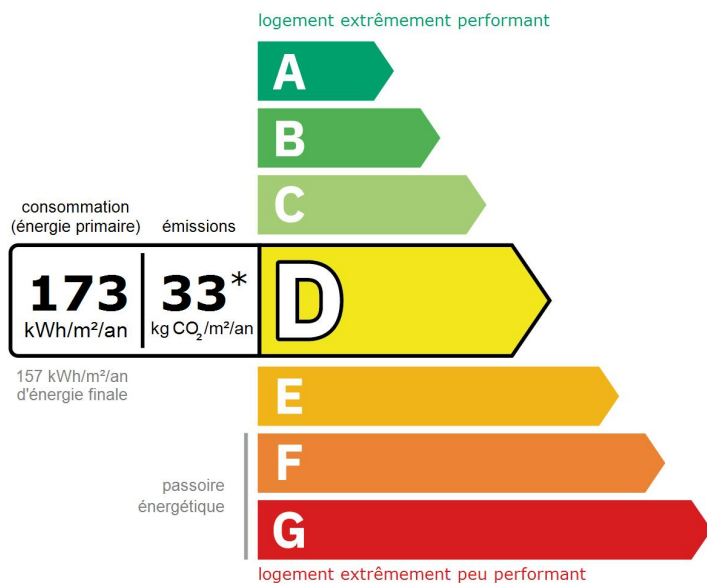
## Performance énergétique et climatique

Le niveau de consommation énergétique dépend de l'isolation du logement et de la performance des équipements.  
Pour l'améliorer, voir pages 4 à 6

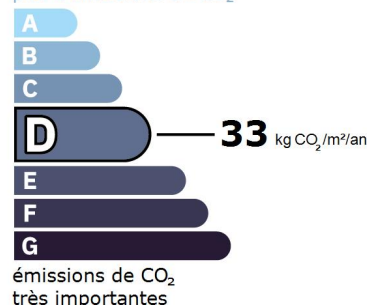
Ce logement émet 2 000 kg de CO₂ par an, soit l'équivalent de 10 362 km parcourus en voiture.  
Le niveau d'émissions dépend principalement des types d'énergies utilisées (bois, électricité, gaz, fioul, etc.)
