# DPE Diagnostic de performance énergétique (logement)

N° : 2444E2802430P  
Etabli le : 03/08/2024  
Valable jusqu'au : 02/08/2034

adresse : 52 Rue du Croissant (Etage 1; Porte 7, N° de lot: 047001007L)  
44300 NANTES

Type de bien : Appartement

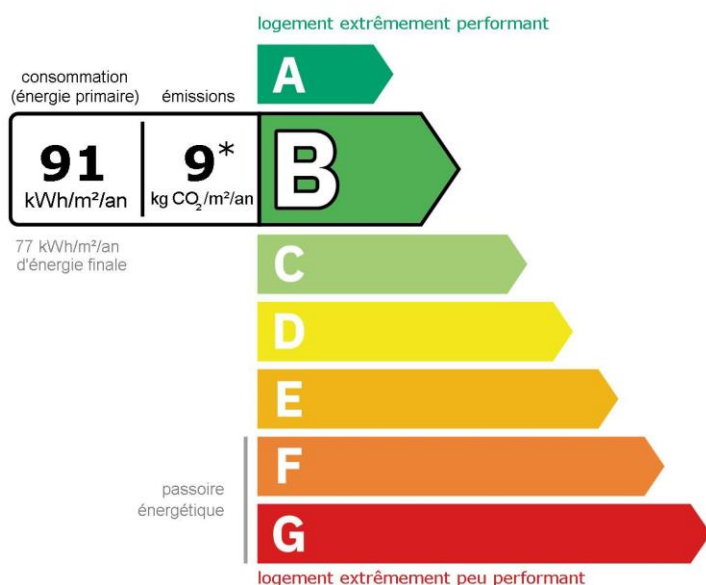
Le niveau de consommation énergétique dépend de l'isolation du logement et de la performance des équipements.  
Pour l'améliorer, voir pages 4 à 6

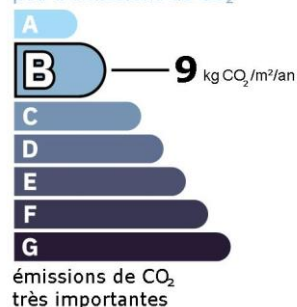
Ce logement émet 604 kg de CO<sub>2</sub> par an, soit l'équivalent de 3 129 km parcourus en voiture.

Le niveau d'émissions dépend principalement des types d'énergies utilisées (bois, électricité, gaz, fioul, etc.)

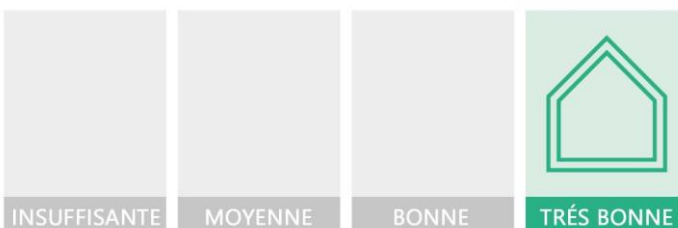
## Performance de l'isolation

| | description | isolation |
|---|---|---|
| <b>Murs</b> | Mur en béton banché d'épaisseur $\leq 20$ cm non isolé donnant sur un local chauffé / Mur en béton banché d'épaisseur 25 cm avec un doublage rapporté avec isolation intérieure et extérieure (12 cm) donnant sur l'extérieur / Mur en béton banché d'épaisseur 25 cm avec un doublage rapporté avec isolation intérieure et extérieure (9 cm) donnant sur l'extérieur / Mur en béton banché d'épaisseur $\leq 20$ cm non isolé donnant sur des circulations sans ouverture directe sur l'extérieur | <b>moyenne</b> |
| <b>Plancher bas</b> | Dalle béton donnant sur un hall d'entrée avec dispositif de fermeture automatique avec isolation intrinsèque ou en sous-face (réalisée entre 2013 et 2021)<br>Dalle béton donnant sur un local non chauffé non accessible avec isolation intrinsèque ou en sous-face (réalisée entre 2013 et 2021) | <b>très bonne</b> |
| <b>Toiture/plafond</b> | Dalle béton non isolée donnant sur un local chauffé | <b>Sans objet</b> |
| <b>Portes et fenêtres</b> | Fenêtres battantes pvc, double vitrage avec lame d'argon 20 mm à isolation renforcée et volets roulants pvc / Fenêtres oscillo-battantes pvc, double vitrage avec lame d'air 12 mm et volets roulants pvc / Fenêtres battantes pvc, double vitrage avec lame d'air 12 mm et volets roulants pvc / Porte(s) autres opaque pleine isolée | <b>bonne</b> |

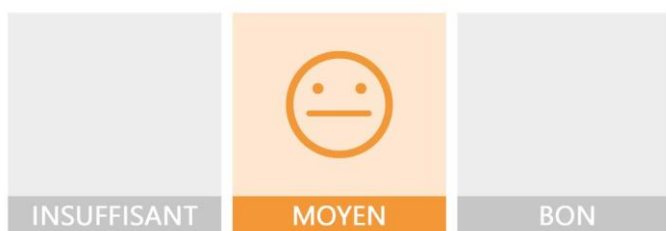
## Confort d'été (hors climatisation)\*

Les caractéristiques de votre logement améliorant le confort d'été :

bonne inertie du logement

fenêtres équipées de volets extérieurs
