# DPE Diagnostic de performance énergétique (logement)

N° : 2344E3806652M  
Etabli le : 09/11/2023  
Valable jusqu'au : 08/11/2033

## ▲ DPE réalisé à partir des données de l'immeuble

adresse : 2 RUE DU POULIGUEN (Bat. 8, N° de lot: 051008012L) 44300 NANTES

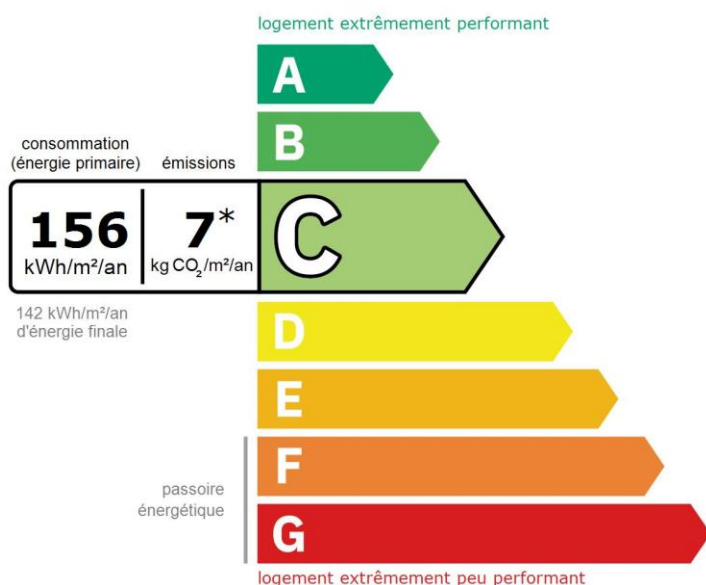
## Performance énergétique et climatique

Le niveau de consommation énergétique dépend de l'isolation du logement et de la performance des équipements.  
Pour l'améliorer, voir pages 4 à 6

Ce logement émet 550 kg de CO<sub>2</sub> par an, soit l'équivalent de 2 852 km parcourus en voiture.

Le niveau d'émissions dépend principalement des types d'énergies utilisées (bois, électricité, gaz, fioul, etc.)

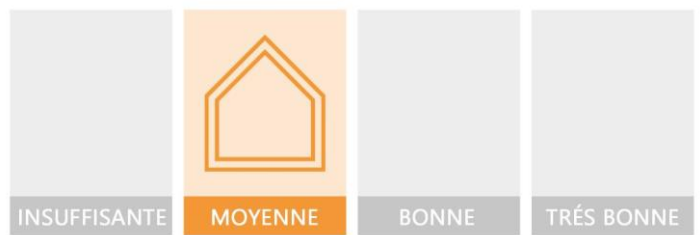
**▲ Performance de l'isolation**

| | description | isolation |
|---|---|---|
| <b>Murs</b> | Mur en béton banché d'épaisseur $\leq 20$ cm avec isolation extérieure (10 cm) donnant sur l'extérieur<br>Mur en béton banché d'épaisseur $\leq 20$ cm non isolé donnant sur des circulations avec ouverture directe sur l'extérieur | insuffisante |
| <b>Plancher bas</b> | Dalle béton donnant sur un vide-sanitaire avec isolation intrinsèque ou en sous-face (réalisée entre 1975 et 1977) | insuffisante |
| <b>Toiture/plafond</b> | Dalle béton donnant sur l'extérieur (terrasse) avec isolation extérieure (réalisée entre 1989 et 2000) | insuffisante |
| <b>Portes et fenêtres</b> | Fenêtres battantes pvc, double vitrage avec lame d'air 16 mm et volets roulants pvc | bonne |

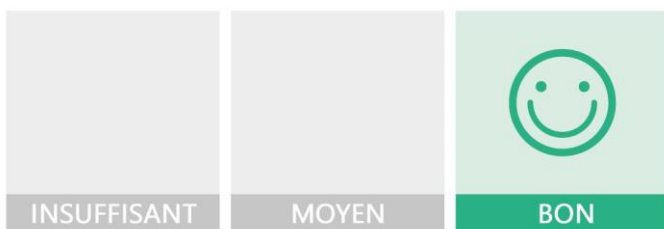
**Confort d'été (hors climatisation)\***

bonne inertie du logement

logement traversant

fenêtres équipées de volets extérieurs

\*Le niveau de confort d'été présenté ici s'appuie uniquement sur les caractéristiques de votre logement (la localisation n'est pas prise en compte).
