# DPE Diagnostic de performance énergétique (logement)

N° : 2444E0757200X  
Etabli le : 29/02/2024  
Valable jusqu'au : 27/02/2034

## ▲ DPE réalisé à partir des données de l'immeuble

adresse : 51-53-55-57 RUE DU DOUET GARNIER (BAT 2, N° de lot: 015002008L) 44300 NANTES (France)

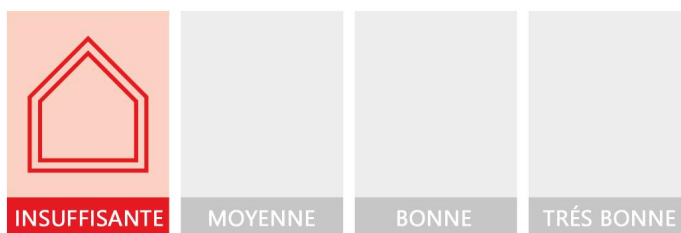
### ▲ Performance de l'isolation

| | description | isolation |
|---|---|---|
| <b>Murs</b> | Mur en blocs de béton pleins d'épaisseur $\geq 40$ cm non isolé donnant sur l'extérieur<br>Mur en blocs de béton pleins d'épaisseur $\geq 40$ cm non isolé donnant sur des circulations avec ouverture directe sur l'extérieur<br>Mur en blocs de béton creux d'épaisseur $\leq 20$ cm non isolé donnant sur d'autres dépendances | <b>insuffisante</b> |
| <b>Portes et fenêtres</b> | Fenêtres oscillo-battantes pvc, double vitrage avec lame d'air 14 mm et volets roulants pvc / Fenêtres battantes pvc, double vitrage avec lame d'air 14 mm sans protection solaire / Fenêtres oscillo-battantes pvc, double vitrage avec lame d'air 14 mm / Porte(s) autres opaque pleine isolée / Porte(s) bois opaque pleine | <b>moyenne</b> |
