# DPE Diagnostic de performance énergétique (logement)

N° : 2444E0547863M  
Etabli le : 15/02/2024  
Valable jusqu'au : 14/02/2034

adresse : **18 RUE GENERAL LAPERRINE (N° de lot: 016000032L) 44100 NANTES**

Type de bien : Maison Individuelle  
Année de construction : 1948 - 1974  
Surface habitable : **81,52 m²**

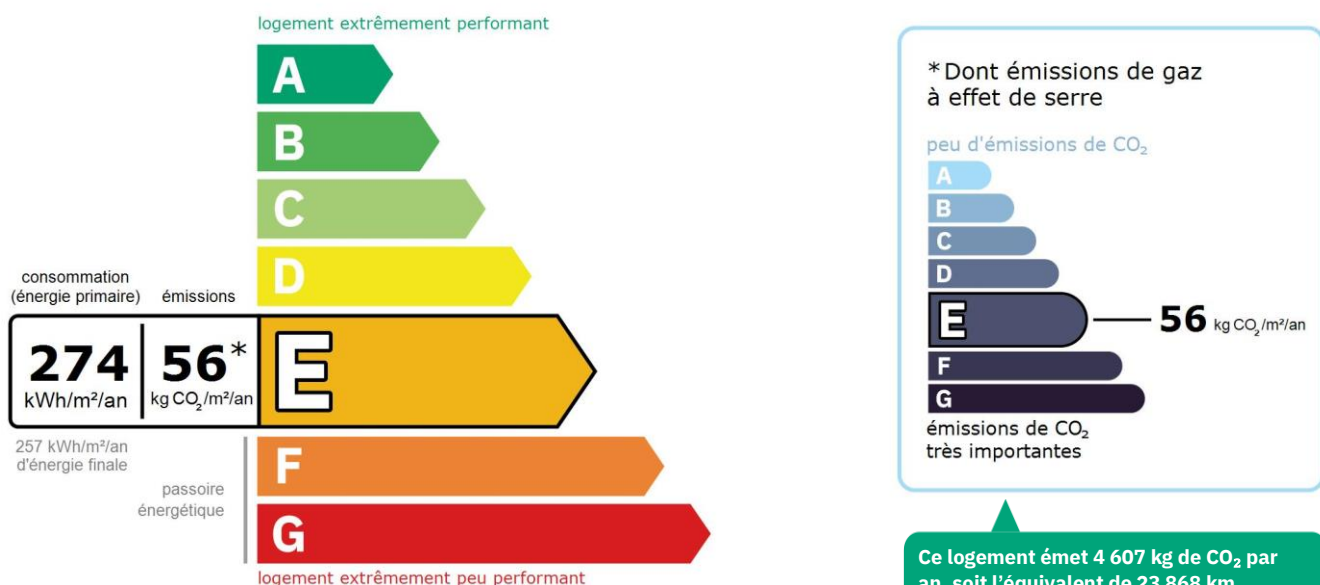
Le niveau de consommation énergétique dépend de l'isolation du logement et de la performance des équipements.  
Pour l'améliorer, voir pages 4 à 6

Ce logement émet 4 607 kg de CO<sub>2</sub> par an, soit l'équivalent de 23 868 km parcourus en voiture.  
Le niveau d'émissions dépend principalement des types d'énergies utilisées (bois, électricité, gaz, fioul, etc.)

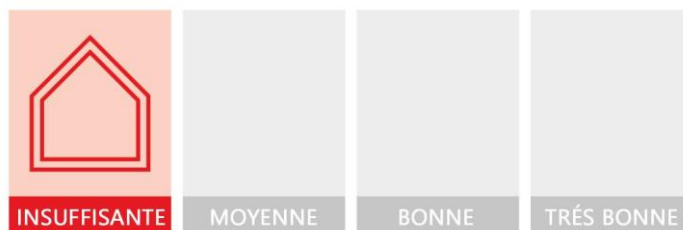
## Performance de l'isolation

| | description | isolation |
|---|---|---|
| <b>Murs</b> | Mur en blocs de béton pleins d'épaisseur 30 cm non isolé donnant sur l'extérieur<br>Mur en blocs de béton pleins d'épaisseur 30 cm non isolé donnant sur un local chauffé<br>Mur en blocs de béton pleins d'épaisseur 30 cm avec un doublage rapporté donnant sur l'extérieur | <b>insuffisante</b> |
| <b>Plancher bas</b> | Dalle béton donnant sur un sous-sol non chauffé avec isolation intrinsèque ou en sous-face (6 cm) | <b>moyenne</b> |
| <b>Toiture/plafond</b> | Plafond sous solives bois donnant sur un comble fortement ventilé avec isolation extérieure (12 cm) | <b>moyenne</b> |
| <b>Portes et fenêtres</b> | Fenêtres battantes pvc, double vitrage avec lame d'air 12 mm et jalousie accordéon / Fenêtres fixes bois, simple vitrage sans protection solaire / Portes-fenêtres battantes pvc, double vitrage avec lame d'air 12 mm et jalousie accordéon / Paroi en brique de verre pleine, sans protection solaire / Porte(s) autres opaque pleine isolée | <b>moyenne</b> |

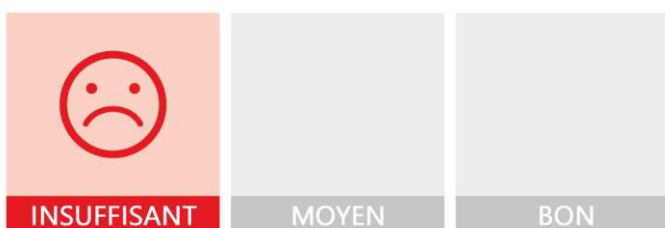
## Confort d'été (hors climatisation)\*

Les caractéristiques de votre logement améliorant le confort d'été :

bonne inertie du logement

logement traversant

toiture isolée

Équipez les fenêtres de votre logement de volets extérieurs ou brise-soleil.
