DPE transitoire édité pendant la période de suspension des DPE concernant les bien d'avant 1975 décidée par la **direction générale de l'aménagement, du logement et de la nature du ministère de la Transition écologique.**

adresse : **17 rue du Bois de Hercé (2ème étage porte 06, N° de lot: 002101006L) 44100 NANTES**

Type de bien : Appartement

Année de construction : 1948 - 1974

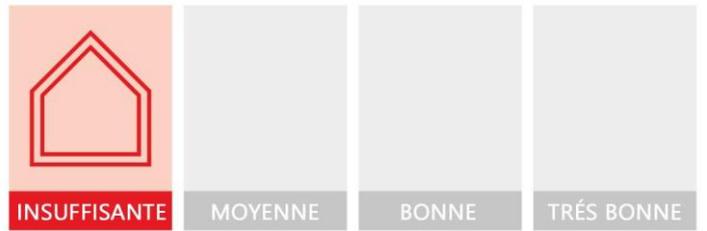
### Performance de l'isolation

<b>Murs</b>	Inconnu (à structure lourde) non isolé donnant sur l'extérieur Inconnu (à structure lourde) non isolé donnant sur un local chauffé Inconnu (à structure lourde) non isolé donnant sur des circulations avec ouverture directe sur l'extérieur	<b>insuffisante</b>

<b>Plancher bas</b>	Plancher donnant sur un local chauffé	<b>très bonne</b>

<b>Poiture/plafond</b>	Dalle béton non isolée donnant sur un local chauffé	<b>très bonne</b>

<b>Portes et fenêtres</b>	Porte(s) bois opaque pleine Fenêtres battantes pvc, double vitrage avec lame d'air 6 mm et jalousie accordéon Fenêtres battantes bois, simple vitrage Fenêtres battantes pvc, double vitrage avec lame d'air 10 mm et jalousie accordéon Fenêtres oscillo-battantes pvc, double vitrage avec lame d'air 10 mm et jalousie accordéon	<b>moyenne</b>
