Adresse : **2 Avenue François Broussais**  
**44300 NANTES**  
Bat. 1; Etage RDC, N° de lot: 004801003L

Type de bien : Appartement  
Année de construction : 1989  
Surface de référence : **77.15 m²**

## Performance énergétique et climatique

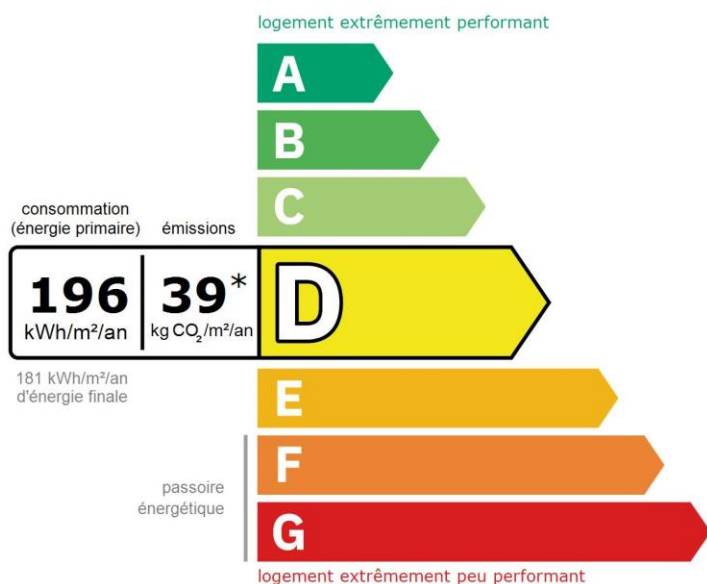
Le niveau de consommation énergétique dépend de l'isolation du logement et de la performance des équipements.  
Pour l'améliorer, voir pages 4 à 6

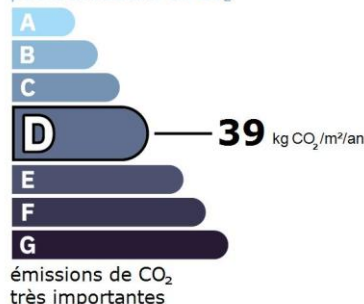
\* Dont émissions de gaz à effet de serre

Ce logement émet 3 031 kg de CO<sub>2</sub> par an, soit l'équivalent de 15 705 km parcourus en voiture.

Le niveau d'émissions dépend principalement des types d'énergies utilisées (bois, électricité, gaz, fioul, etc.)

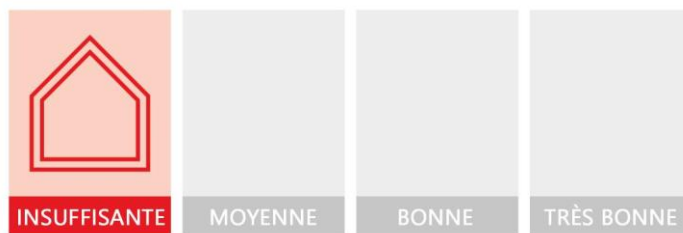
## Performance de l'isolation

| | description | isolation |
|---|---|---|
| <b>Murs</b> | Mur en béton banché d'épaisseur ≤ 20 cm avec un doublage rapporté donnant sur l'extérieur / Mur en béton banché d'épaisseur ≤ 20 cm avec un doublage rapporté donnant sur des circulations avec ouverture directe sur l'extérieur / Mur en béton banché d'épaisseur ≤ 20 cm non isolé donnant sur un local chauffé / Mur en béton banché d'épaisseur ≤ 20 cm avec un doublage rapporté donnant sur un local non chauffé non accessible | <div>moyenne</div> |
| <b>Plancher bas</b> | Dalle béton donnant sur un local non chauffé non accessible | <div>moyenne</div> |
| <b>Portes et fenêtres</b> | Portes-fenêtres battantes pvc, double vitrage avec lame d'air 10 mm et volets roulants pvc<br>Fenêtres battantes pvc, double vitrage avec lame d'air 10 mm et volets roulants pvc<br>Porte(s) bois opaque pleine | <div>moyenne</div> |

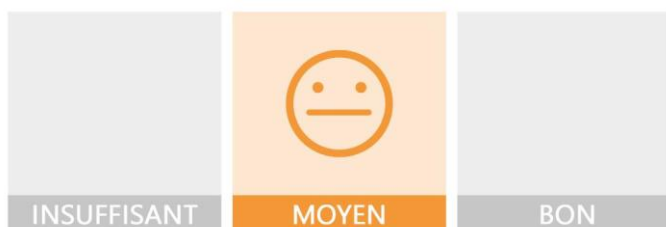
## Confort d'été (hors climatisation)\*

Les caractéristiques de votre logement améliorant le confort d'été :

logement traversant

fenêtres équipées de volets extérieurs
