# DPE Diagnostic de performance énergétique (logement)

N°ADEME : [2544E1880328E](#)  
Etabli le : 08/06/2025  
Valable jusqu'au : 07/06/2035

Adresse : **6 Avenue François Broussais**  
**44300 NANTES**  
Bat. 3; Etage RDC, N° de lot: 004803003L

Type de bien : Appartement  
Année de construction : 1989  
Surface de référence : **77.15 m²**

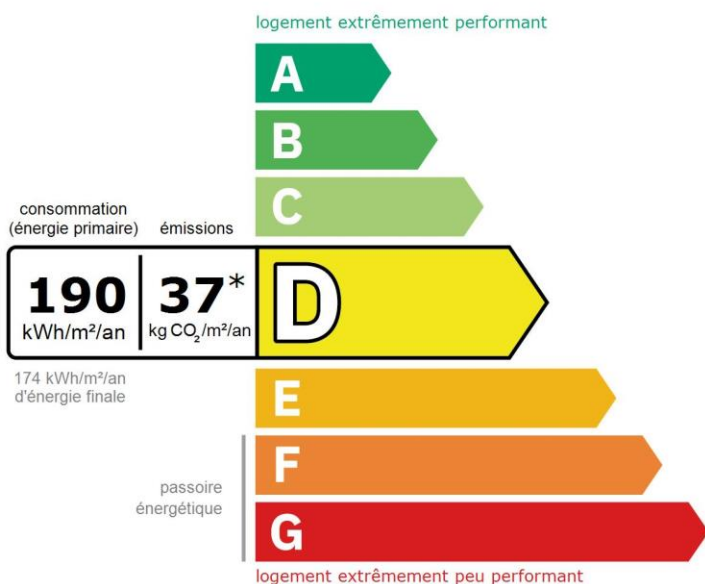
## Performance énergétique et climatique

Le niveau de consommation énergétique dépend de l'isolation du logement et de la performance des équipements.  
Pour l'améliorer, voir pages 4 à 6

Ce logement émet **2 909 kg de CO<sub>2</sub> par an**, soit l'équivalent de **15 075 km parcourus en voiture**.
