# DPE Diagnostic de performance énergétique (logement)

N° : 2344E3806606S  
Etabli le : 09/11/2023  
Valable jusqu'au : 08/11/2033

adresse : 2 RUE DU POULIGUEN (Bat. 8, N° de lot: 051008001L) 44300 NANTES

Type de bien : Appartement

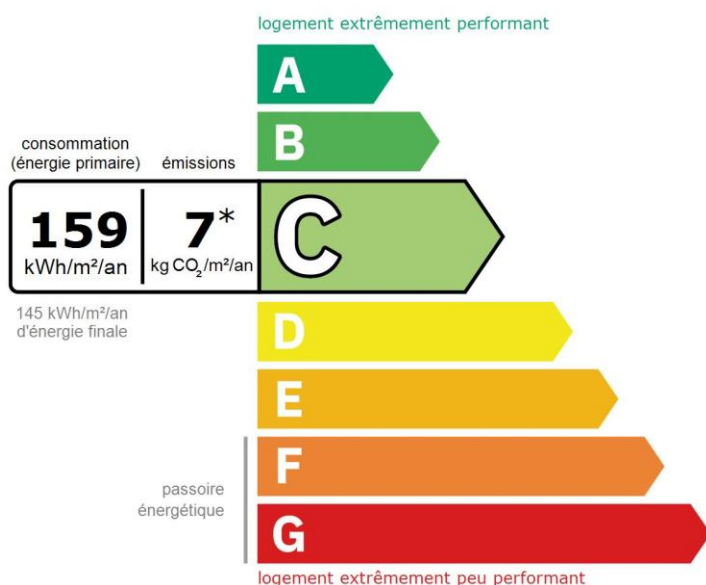
## Performance énergétique et climatique

Le niveau de consommation énergétique dépend de l'isolation du logement et de la performance des équipements.  
Pour l'améliorer, voir pages 4 à 6

Ce logement émet 527 kg de CO<sub>2</sub> par an, soit l'équivalent de 2 730 km parcourus en voiture.

Le niveau d'émissions dépend principalement des types d'énergies utilisées (bois, électricité, gaz, fioul, etc.)
