# DPE Diagnostic de performance énergétique (logement)

N° : 2344E3806621H  
Etabli le : 09/11/2023  
Valable jusqu'au : 08/11/2033

adresse : 2 RUE DU POULIGUEN (Bat. 8, N° de lot: 051008008L) 44300 NANTES

Type de bien : Appartement

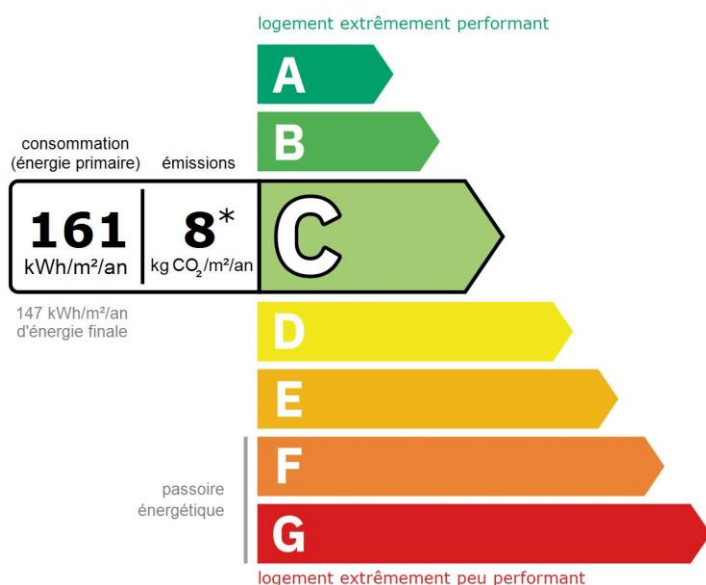
## Performance énergétique et climatique

Le niveau de consommation énergétique dépend de l'isolation du logement et de la performance des équipements.  
Pour l'améliorer, voir pages 4 à 6

Ce logement émet 511 kg de CO<sub>2</sub> par an, soit l'équivalent de 2 648 km parcourus en voiture.
