# DPE Diagnostic de performance énergétique (logement)

N° : 2344E3806728K  
Etabli le : 09/11/2023  
Valable jusqu'au : 08/11/2033

## ▲ DPE réalisé à partir des données de l'immeuble

adresse : 2 RUE DU POULIGUEN (Bat. 8, N° de lot: 051008019L) 44300 NANTES

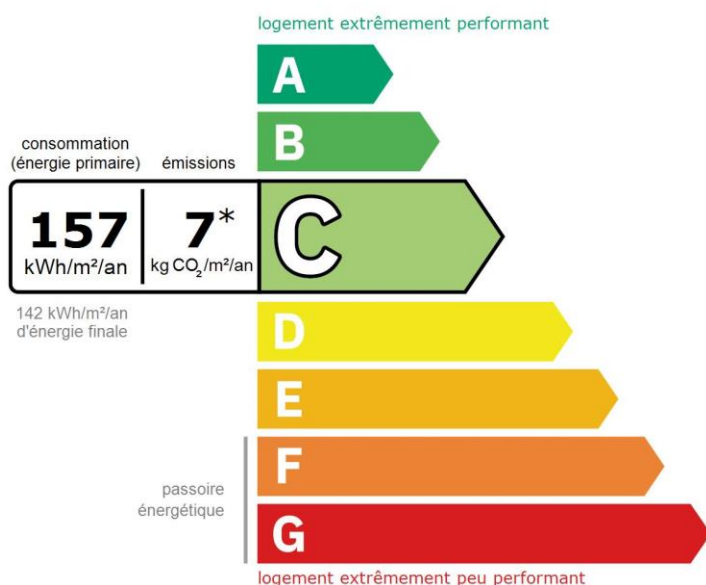
## Performance énergétique et climatique

Le niveau de consommation énergétique dépend de l'isolation du logement et de la performance des équipements.  
Pour l'améliorer, voir pages 4 à 6

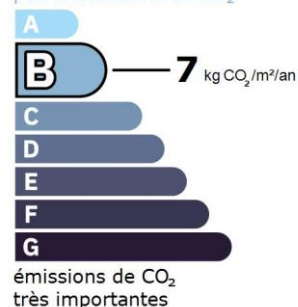
Ce logement émet 544 kg de CO<sub>2</sub> par an, soit l'équivalent de 2 821 km parcourus en voiture.

Le niveau d'émissions dépend principalement des types d'énergies utilisées (bois, électricité, gaz, fioul, etc.)
