# DPE Diagnostic de performance énergétique (logement)

N° : 2344E3806814S  
Etabli le : 09/11/2023  
Valable jusqu'au : 08/11/2033

## ▲ DPE réalisé à partir des données de l'immeuble

adresse : 2 RUE DU POULIGUEN (Bat. 8, N° de lot: 051008033L) 44300 NANTES

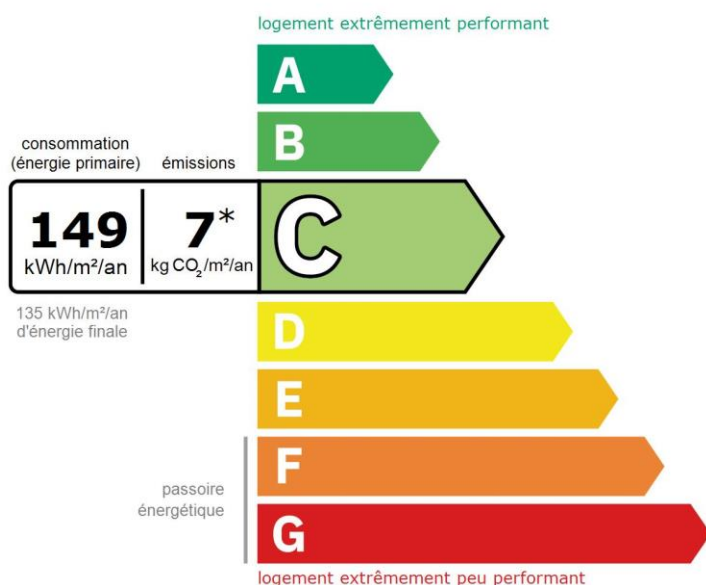
Le niveau de consommation énergétique dépend de l'isolation du logement et de la performance des équipements.  
Pour l'améliorer, voir pages 4 à 6

Ce logement émet 622 kg de CO<sub>2</sub> par an, soit l'équivalent de 3 223 km parcourus en voiture.

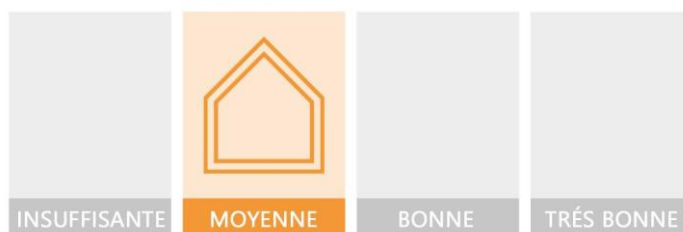
### ▲ Performance de l'isolation

| | description | isolation |
|---|---|---|
| <b>Murs</b> | Mur en béton banché d'épaisseur $\leq 20$ cm avec isolation extérieure (10 cm) donnant sur l'extérieur<br>Mur en béton banché d'épaisseur $\leq 20$ cm non isolé donnant sur des circulations avec ouverture directe sur l'extérieur | <b>insuffisante</b> |
| <b>Plancher bas</b> | Dalle béton donnant sur un vide-sanitaire avec isolation intrinsèque ou en sous-face (réalisée entre 1975 et 1977) | <b>insuffisante</b> |
| <b>Toiture/plafond</b> | Dalle béton donnant sur l'extérieur (terrasse) avec isolation extérieure (réalisée entre 1989 et 2000) | <b>insuffisante</b> |
| <b>Portes et fenêtres</b> | Fenêtres battantes pvc, double vitrage avec lame d'air 16 mm et volets roulants pvc | <b>bonne</b> |

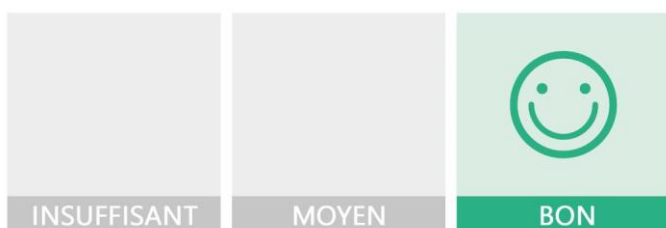
### Confort d'été (hors climatisation)\*

Les caractéristiques de votre logement améliorant le confort d'été :

bonne inertie du logement

logement traversant

fenêtres équipées de volets extérieurs
